Tilstandsrapport

Tomannsbolig

Skogveien 2B , 1831 ASKIM

Befaringsdato: 03.02.2026

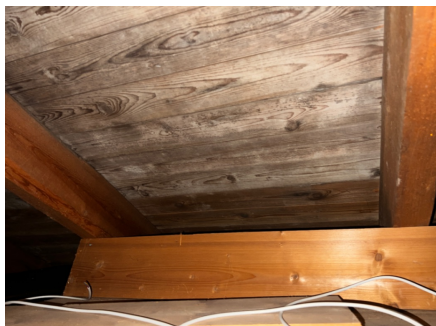
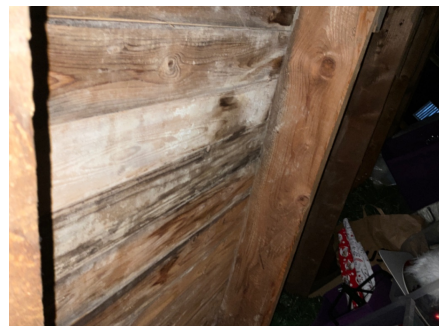
TG2 Takkonstruksjon/Loft

Tilgang til loft via luke i soverom. Det er ikke tilrettelagt for inspeksjon av loftet, som kun er inspisert fra lukeområdet. Vurdering av konstruksjon, ventilering og eventuell fukt er derfor ikke mulig. Det tas forbehold om tilstanden i ikke-tilgjengelige områder. Skader og mangler kan foreligge uten at dette er påvist.

- Det er begrenset/dårlig ventilering av takkonstruksjonen.
- Det er avvik:

- Det er registrert områder med muggsopp/svertesopp i undertaket på loftet. Dette skyldes ofte avvik på dampsperre. En dampsperre har som funksjon å hindre at fuktig inneluft trenger opp i takkonstruksjonen, hvor den kan kondensere og føre til fuktskader og soppdannelse.

- Det er begrenset lufting ned mot endene av loftet. God og kontinuerlig lufting er viktig for å redusere risikoen for skader.

Det bør vurderes å etablere dampsperre eller annen fuktsikker løsning mellom himling og kaldt loft ved fremtidige oppgraderinger, for å redusere risikoen for kondens og fuktskader på loftet.

Luftingen bør utbedres for å redusere risikoen for fuktskader. Ved omlegging av taktekkingen bør lufting over tak vurderes.

Dersom tiltak ikke gjennomføres, bør det foretas ytterligere undersøkelser og konstruksjonen holdes under oppsikt, spesielt i vinterhalvåret når risikoen for kondensering og ising er størst.

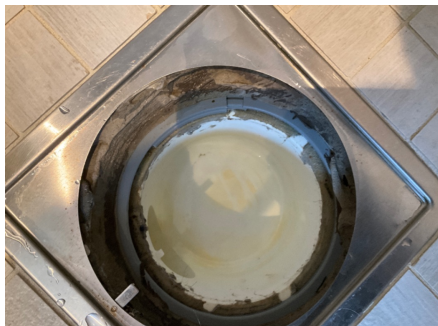
- Det er påvist avvik i fallforhold til sluk i forhold til krav i forskrift på byggetidspunktet.

Til tross for avviket i fall/høydeforskjell til sluk, vil gulvet fortsatt kunne lede vann mot sluket, men med redusert effektivitet. Dette kan potensielt øke risikoen for vannansamling i enkelte områder av baderommet.

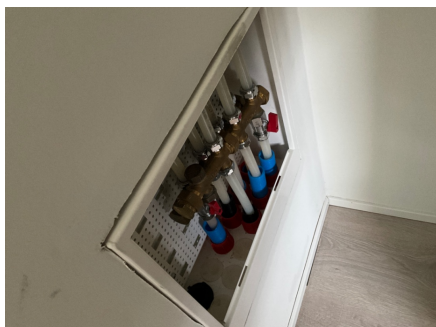
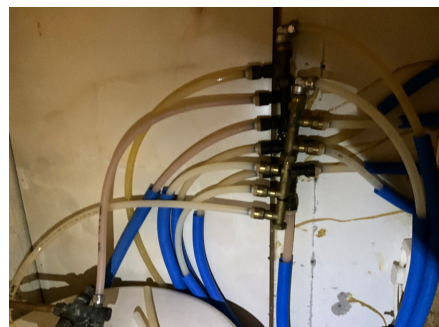
- Rør-i-rør mangler vannskap, og er ikke montert iht. preaksepterte løsninger. Lekkasje vil kunne føre til skader på omkringliggende konstruksjoner.

- Rørkursene bør merkes tydelig for å sikre enkel identifisering ved vedlikehold eller reparasjon, og for å redusere risikoen for feil ved fremtidige arbeider.

- Det bør etableres vannskap og rør-i-rør-systemet bør monteres i henhold til preaksepterte løsninger. Manglende vannskap og feilmontering medfører økt risiko for vannlekkasjer og påfølgende skader på omkringliggende konstruksjoner.

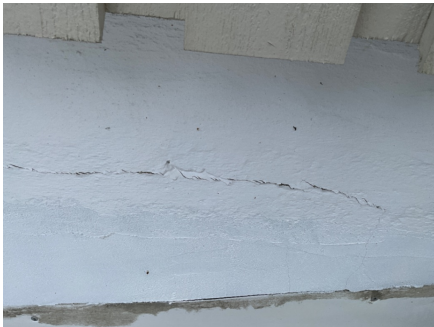
- Grunnmuren har sprekkdannelser.

- Påvist riss/sprekker i mur. Når det oppstår sprekker i puss/mur vil vannbelastningen og faren for frostskafer øke. Skrå sprekker/riss er et symptom på setninger. Horisontal sprekk/riss i grunnmur skyldes sannsynligvis innpressing av kjellervegg. Anbefaler å følge med på videre utvikling.

- Sprekkene bør overvåkes regelmessig for å unngå forverring. Tetting kan bli aktuelt for å hindre vanninntrengning og frostskafer.

- Dersom sprekken utvikler seg, bør det vurderes ytterligere undersøkelser og utbedring for å redusere risiko for vannskafer, frostskafer og eventuelle setningsskafer i konstruksjonen.
