# Tilstandsrapport

📍 Vågshagen 45, 5582 ØLENSVÅG

# gnr. 294, bnr. 88

Rapportdato: 13.11.2025

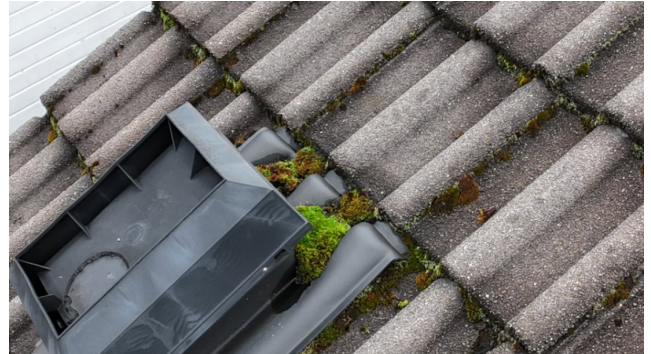
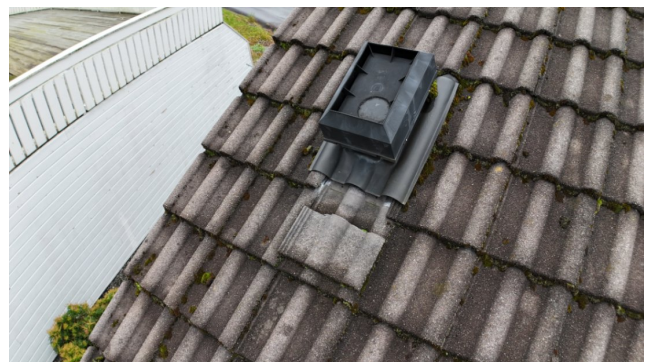
Tekkingen er besiktet fra bakkeplan og ved lett bruk av drone uten å påvise vesentlige feil som manglende tekking eller større skader. Det foreligger ingen dokumentasjon av tekking og det er således ikke utført noen nærmere vurdering om taket har tilstrekkelig helning etc.

Løs takstein

- Overvåk tilstanden jevnlig. For å få tilstandsgrad 0 eller 1 må tekkingen skiftes ut, men tidspunktet for når dette er nødvendig er vanskelig å si noe om.

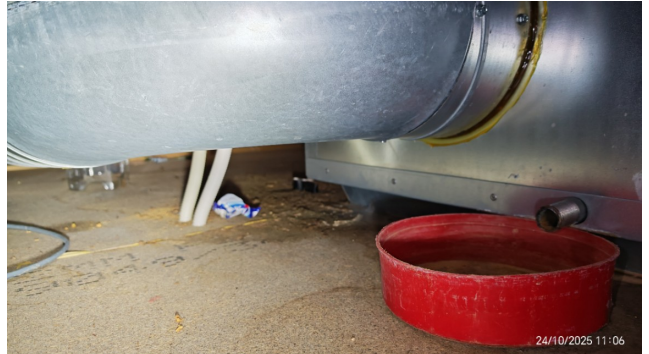
Det er foretatt kontroll i knevegg og registrert fuktskjold under aggregat til balansert ventilasjon.

En i gjenbygget takkonstruksjon som ikke er mulig å kontrollere kan ha skjulte feil og mangler.

- Det må gjennomføres ytterligere undersøkelser.
- Innhent dokumentasjon, om mulig.

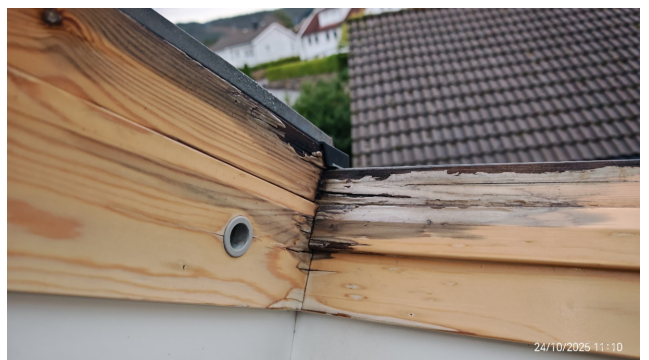
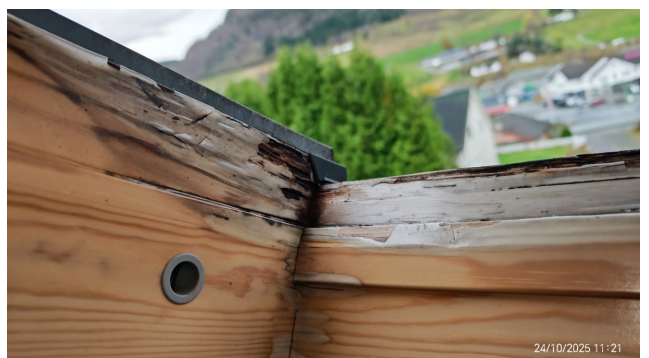
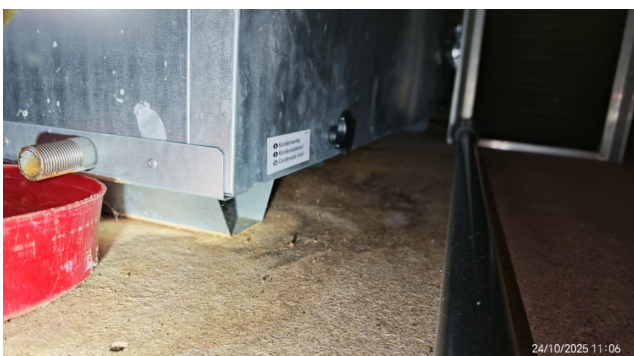
- Det er påvist avvik rundt innsettsdetaljer.
- Det er påvist tegn på innvendig kondensering av enkelte vindusglass.
- Karmene i vinduer er slitte og det er sprekker i trevirket.

Fuktmerke og slitasje. Spesielt i nedkant på takvinduer (som er skiftet etter byggeår)

Innvendig kondens trolig som følge av forhøyet fuktighet i kjeller.

Vannbord er ikke innfelt i kledning. Utenpåliggende vannbord vurderes av noen som en svakere fuktteknisk løsning.

- Det må foretas lokal utbedring.

De må gjøres nærmere undersøkelser. Tiltak er påregnelig om kjeller skal brukes til varig opphold.

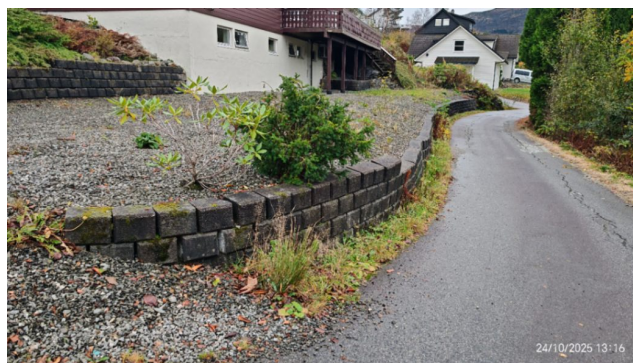
- Det er påvist mindre sprekker og/eller skjevheter i muren.
- Det mangler rekkverk/annen sikring på forstøtningsmuren(e) ut ifra dagens krav.

Nivåforskjeller skal sikres slik at fallskader forebygges.

Nivåforskjell på mer enn 0,5 meter der det er hardt underlag som betong, asfalt, steinheller og lignende, må sikres med rekkverk, gjerde, tett vegetasjon eller liknende.

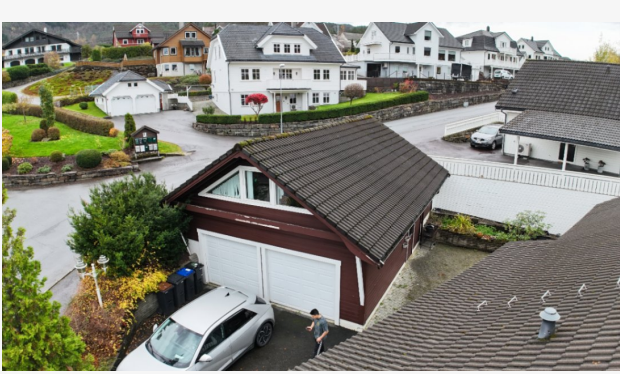
Det er observert en skade ved ringmur til venstre for port.

Det er observert sprekke i mur.

Det er observert synlig fuktighet inne i garasje ( fuktgjennomtrekning mur) .
