Tilstandsrapport

Del av tomannsbolig

Gammelvegen 33 D, 2410 HERNES

Befaringsdato: 17.06.2024

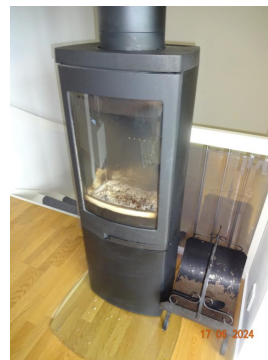
TG 1 Pipe og ildsted

Stålpipes.
Peisovn i stue.
Gnistsikring utført med glassplate under ildsted.

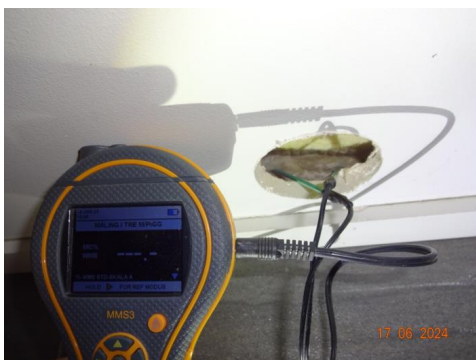
TG 1 Tilliggende konstruksjoner våtrom

Hulltaking er foretatt nederst på delevegg mot våtsonen. Ved bruk av fuktmåler ble det ikke registrert unormale verdier.

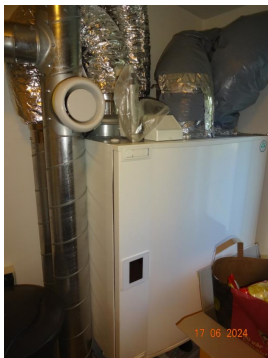
TG 1 Ventilasjon

Balansert ventilasjon med varmegjenvinner.
Skiftet motor i ventilasjonsanlegg i 2023. Utført av: firma.

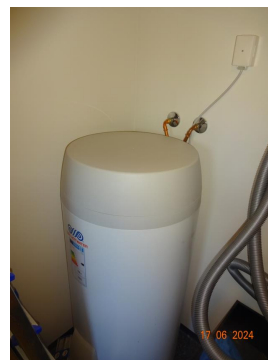
Varmtvannsbereider plassert på teknisk rom i 2.etasje, 194 liter fra 2018.
Fast tilkoblet. Sluk i gulv.

Årstall: 2019 Kilde: Produksjonsår på produkt

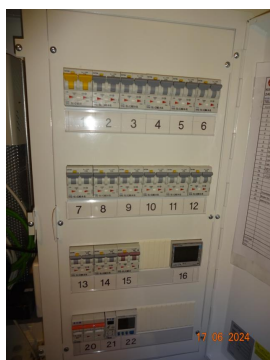
10. Er det tegn på at kabelinnføringer og hull i inntak og sikringskap ikke er tette, så langt dette er mulig å sjekke uten å fjerne kapslinger?
Nei
11. Finnes det kursfortegnelse, og er den i samsvar med antall sikringer?
Ja
12. Foreta en helhetsvurdering av det elektriske anlegget, dets alder, allmenne tilstand og fare for liv og helse. Bør det elektriske anlegget ha en utvidet el-kontroll?
Nei
