# Vardabråtet 10 A 4362 VIGRESTAD

## Tilstandsrapport Eierskifte

Boligtype: Leilighet i boligblokk

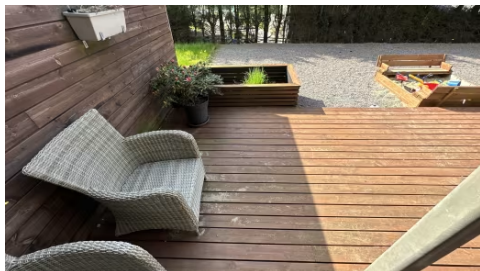
| Registrert tørkesprekker og noe mindre avskalling i overflate.<br>Påregnelig med noe nedbrytning/ujevnheter i treverk/konstruksjoner (søyler, bjelker og reisverk) som står i og nære terrenget.<br>Overflatebehandling må påregnes. | |

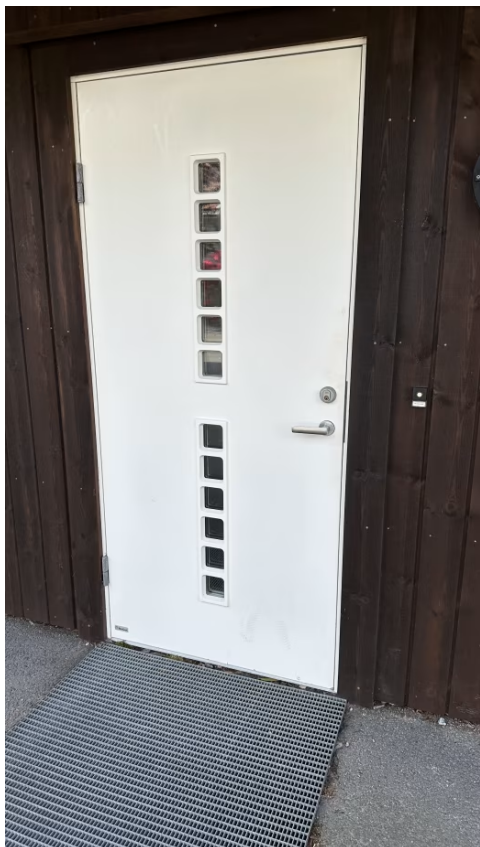
-Begynnende svelling og avskalling i nedre del av ytterdør entre. Tg:2.

-Korrodering/iring på hengsler tilknyttet ytterdør i entre.

-Mindre svelling i vindusforing i stue, ingen registrert fukt.

Overflatebehandlinger av ytterdør entre anbefales.

Smøring av hengsler og beslag generelt.

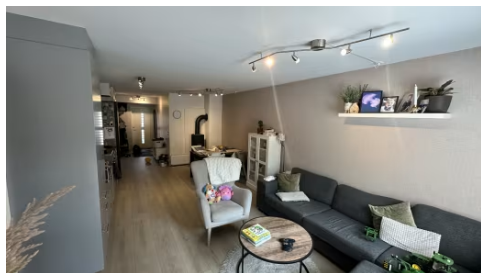
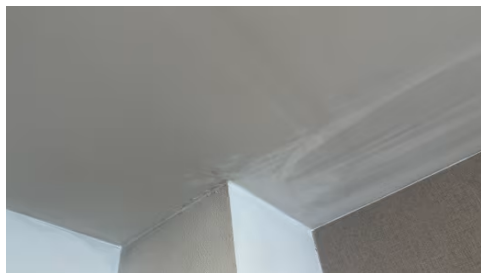
Ujevnheter i gulv er påregnelig normalt i stedstøpte gulv og gulv som er pålagt flytegulv. Toppdekker og overflater i fremstår i normal stand iht. alder, stedvis noe bruksmerker og spenninger i overflater.

Ved enkel og vilkårlig nivellering registreres det høydeforskjell på mellom 0-10 mm avvik på total planhet.

-Stedvis riss i overgang vegg/himling, påregnelig normal ved listefri utførelse mot betong/tre.

-Mindre skade i vegg plate omliggende feste til gardinstang stue.

-Sotdannelse i himling omliggende pipeløp.

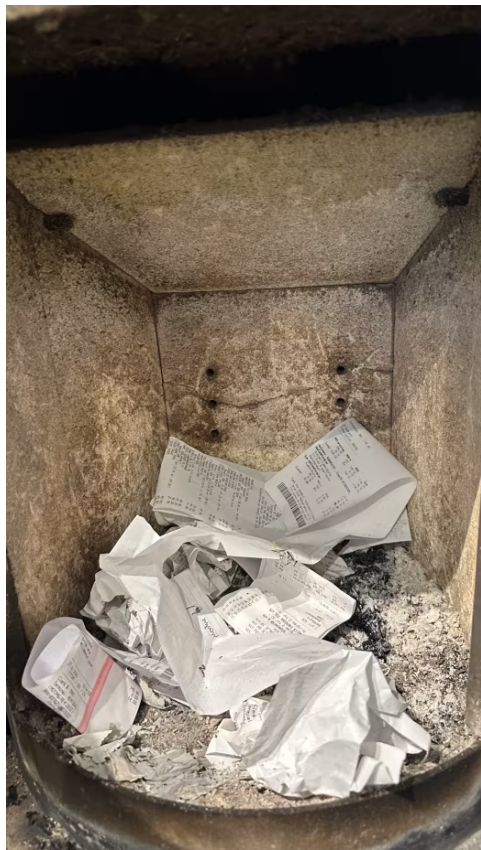
Det registreres kort avstand mellom sotluke og brennbart materiale. Avstandskravet er 30 cm. Sprekk i brannplate i ildsted, ingen umiddelbar krav for utskiftning.

Skifte brannplate på sikt.  
Montere brannstein i sotluke dersom denne ikke er montert.

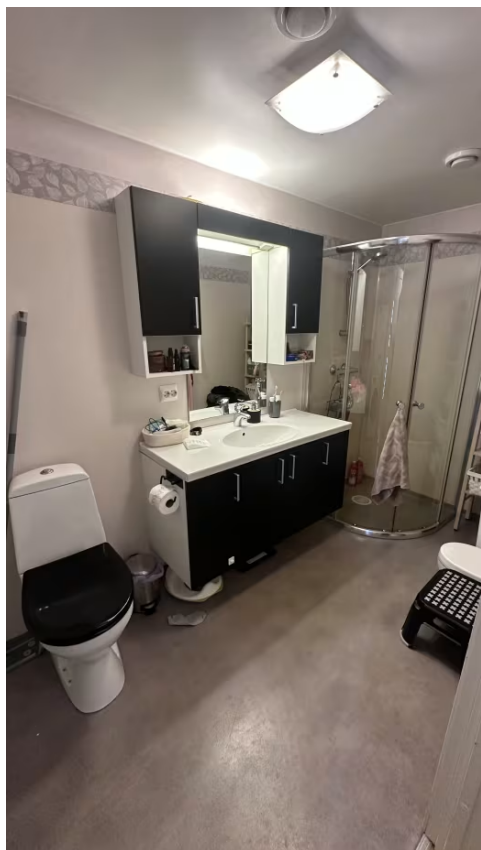
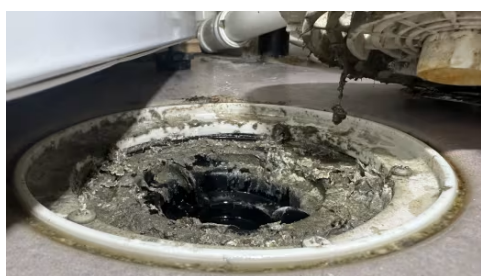
-Vegg belegg tilslutter ikke gulvbelegg tilstrekkelig i hjørne i dusjnisje. Ingen registrert fukt ved overflatemåling.

Resillikoner i dusj, nærmere kontroll av overgang belegg i dusjnisjen.

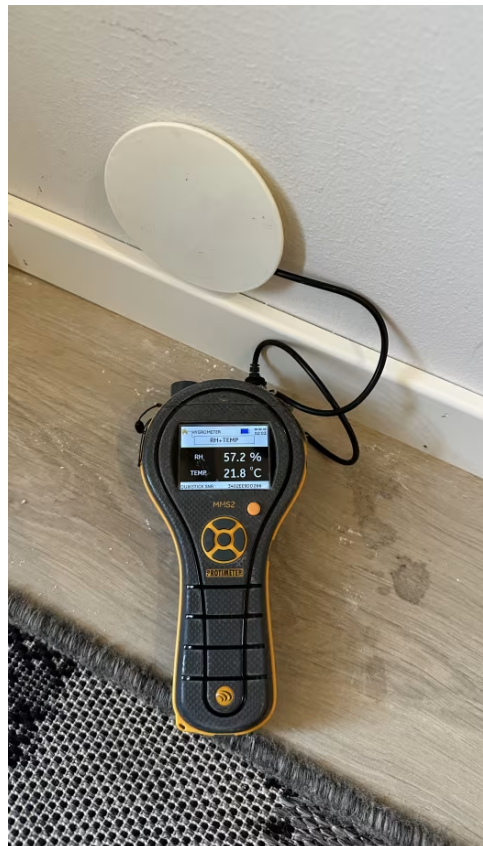
Det er utført søk med fuktindikator i og omkring våtsoner. Undersøkelsen viser ingen tegn til fukt i konstruksjonen.

Hulltaking er foretatt fra tilstøtende rom mot våtsone uten å påvise avvik.
