# Tilstandsrapport

Rekkehus

Kruttstien 22, 6514 KRISTIANSUND N

Rapportdato: 09.09.2025

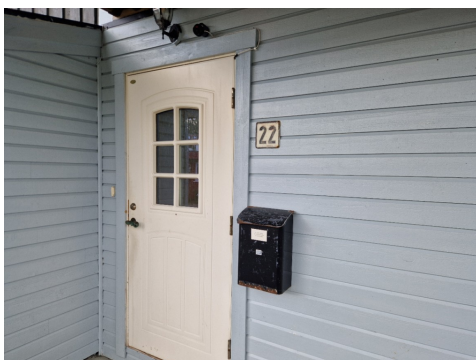
### Vurdering av avvik:

- Det er påvist avvik rundt innsettingsdetaljer.

Ved slagregn (kraftig vind og regn) vil det være fare for at vann trenger inn i konstruksjonen.

- Det bør gjøres tiltak for å lukke avviket.

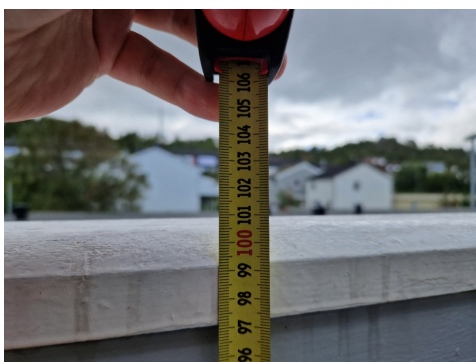
Rekkverket er målt til ca 100 cm.

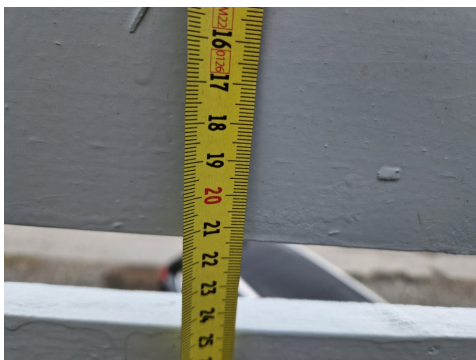
Åpninger er målt til ca 3 cm.

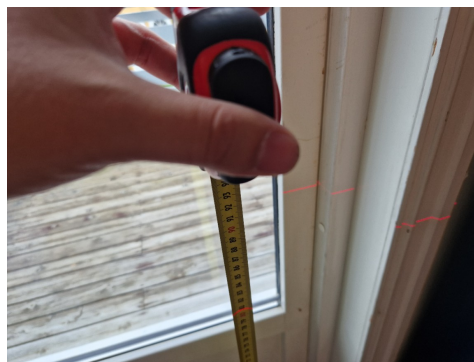
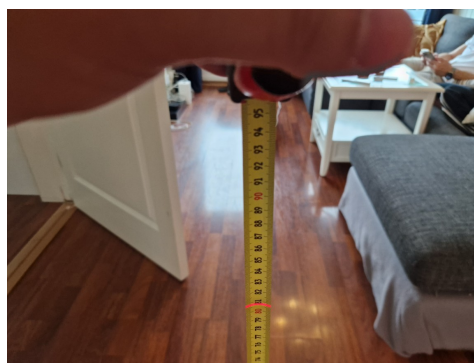
Boligen er utført med etasjeskille av trevirke. Det er målt ca 5 mm høydeforskjell på gulv i stuen og kjøkken i hovedetg over en lengde på ca 2 m.

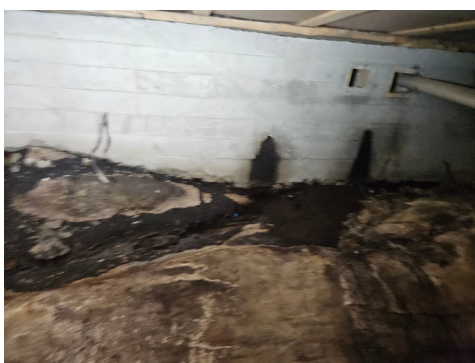
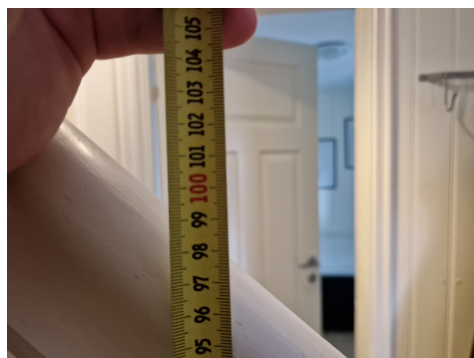
- Det er høy luftfuktighet i kjelleren med stor fare for en skadeutvikling

- Det må gjennomføres ytterligere undersøkelser.

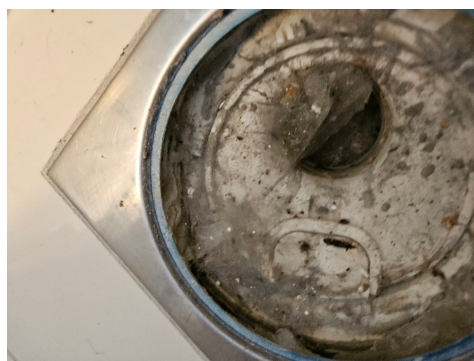
- Det er påvist avvik i fallforhold til sluk i forhold til krav i forskrift på byggetidspunktet.

- Til tross for avviket i fall/høydeforskjell til sluk, vil gulvet fortsatt kunne lede vann mot sluket, men med redusert effektivitet. Dette kan potensielt øke risikoen for vannansamling i enkelte områder av badet.

- Usikker løsning rundt klemring gir økt risiko for at vann kan trenge ned mellom membranen og sluket. Dette kan føre til lekkasje og fuktskader i underliggende konstruksjoner over tid.

Avviket gir grunnlag for at konstruksjonen overvåkes jevnlig. Som minste tiltak er dørterskelen hevet for å ivareta anbefalingen om en høyde forskjell fra topp terskel til topp sluk på minimum 25 mm. Skal konstruksjonen oppnå TG 0 eller TG 1 må avviket utbedres. Det anbefales å fuge godt ved dør mellom gulvflis og terskel samt foring og gerikt mot gulv.

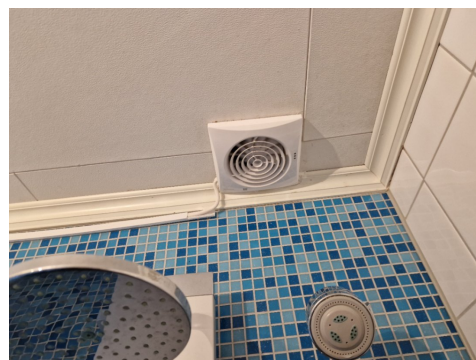
- Det er påvist andre avvik:

Det anbefales videre undersøkelser.

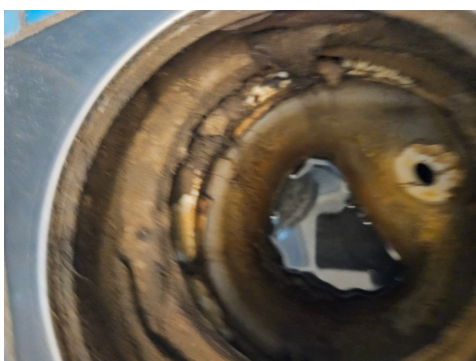
- Det er påvist avvik i fallforhold til sluk i forhold til krav i forskrift på byggetidspunktet.

- Til tross for avviket i fall/høydeforskjell til sluk, vil gulvet fortsatt kunne lede vann mot sluket, men med redusert effektivitet. Dette kan potensielt øke risikoen for vannansamling i enkelte områder av badet.

- Konsekvensene av ikke-fagmessig utførelse rundt sluk og klemring på våtrom kan medføre lekkasjer og fuktskader.

Avviket gir grunnlag for at konstruksjonen overvåkes jevnlig. Som minste tiltak er dørterskelen hevet for å ivareta anbefalingen om en høyde forskjell fra topp terskel til topp sluk på minimum 25 mm. Skal konstruksjonen oppnå TG 0 eller TG 1 må avviket utbedres.

Innhent dokumentasjon om mulig.

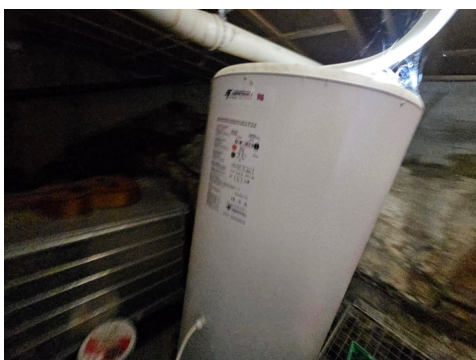
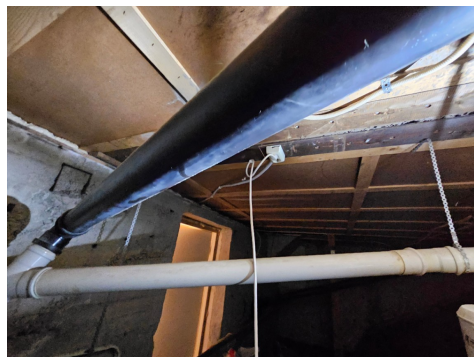
Tilfredsstillende el-tilkobling bør etableres for å unngå varmgang i stikkontakt/kabel.

- Det bør etableres tilfredsstillende el-tilkobling etter gjeldende forskrift.
