Tilstandsrapport

Tomannsbolig

Skaltorpveien 60 B, 1880 EIDSBERG

Befaringsdato: 04.09.2024

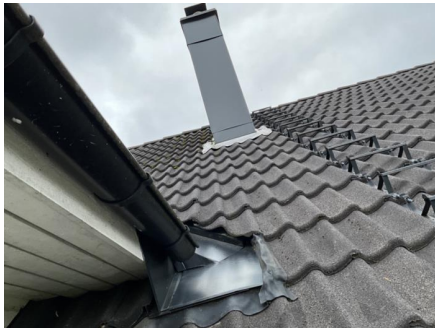
TG 3 Nedløp og beslag

Takrenner, nedløp og beslag er av overflatebehandlet stål.
Pipe er helbeslått med blikk over taket.

- Det mangler snøfangere på hele eller deler av taket, noe som var krav på byggemeldingstidspunktet.

- Ikke snøfangere over utgang til terrasse fra stue (foreligger over inngangspartiet). Byggverk skal sikres slik at is og sne ikke kan falle ned på steder hvor personer kan oppholde seg.

- Det må monteres snøfangere for å oppfylle byggeårets krav.

Kostnadsestimat: Under 10 000

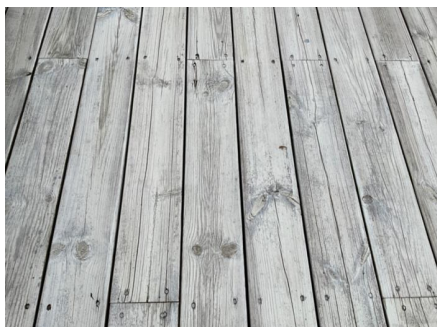
TE 2 Balkonger, terrasser og rom under balkonger

- Det er værslitt/oppsprukket trevirke/trepaneler.
- Konstruksjonene har skjevheter.

- Påvist dels værslitt trevirke/sprekk i trevirke på terrassen, også påvist noe skjevheter, trolig som følge av for dårlig grunnarbeid/undersøttelse under terrassen.

- Lokal utbedring/utskiftning bør utføres.
- Det er ikke behov for utbedringstiltak.

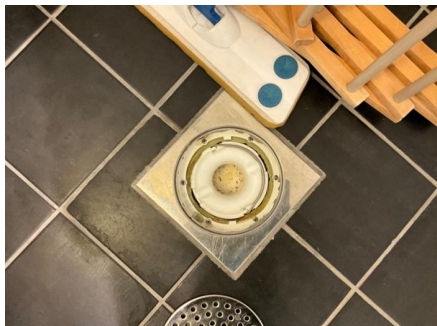
- Det er påvist at høydeforskjell fra topp slukrist til gulv/synlig topp membran ved dørterskel er mindre enn 25 mm.
- Det er påvist avvik i fallforhold til sluk i forhold til krav i forskrift på byggetidspunktet.

- Våtrommet kan fungere med dette avviket, det må dog gjøres utbedringer om avviket skal lukkes. Det vil imidlertid sjelden være økonomisk rasjonelt som et enkeltstående tiltak. Ved en eventuell renovering, påse at badet bygges med riktig fall til sluk. Det presiseres at ved eventuelle lekkasjer, er det ikke sikkert at sluk vil holde unna, og at vann renner ut i tilstøtende rom med fuktskader som konsekvens.

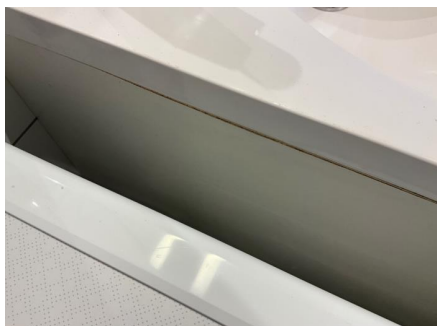
TG 2 Sanitærutstyr og innredning

- Det er påvist skader på innredning.
- Påvist noe skader i bakkant av innredning, samt mindre svellinger i endeveggen.

- Det er ikke behov for utbedringstiltak.
