# Tilstandsrapport

Tomannsbolig

Tranevegen 4A , 2032 MAURA

Rapportdato: 03.02.2026

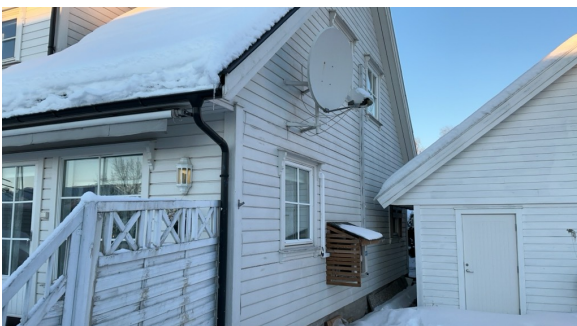
### Nedløp og beslag

- Det er ikke tilfredsstillende bortledning av vann fra taknedløp ved grunnmur.
- Det er avvik:

- Tiltak:
- Det bør lages system for bortledning av vann fra taknedløp ved grunnmur.

Det anbefales ytterligere undersøkelser når eiendommen er snøfri.

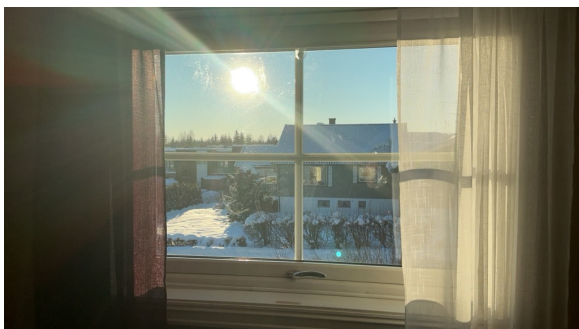
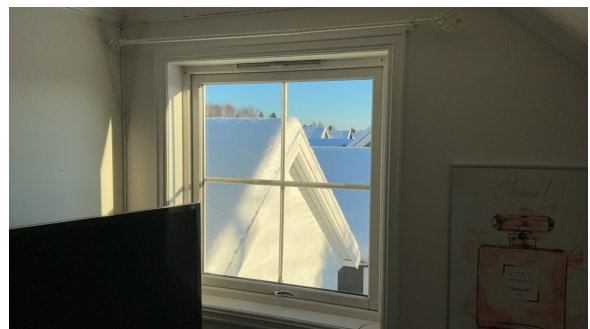
## TG 2 Vinduer

Ingen umiddelbare tiltak er nødvendig, men oppgraderinger må etter hvert påregnes. Utskiftning/fornyng av eldre vinduer bør etter hvert påregnes som følge av alder/slitasje. Utskifting av eldre vinduer kan ha positiv effekt på energibruken i boligen.

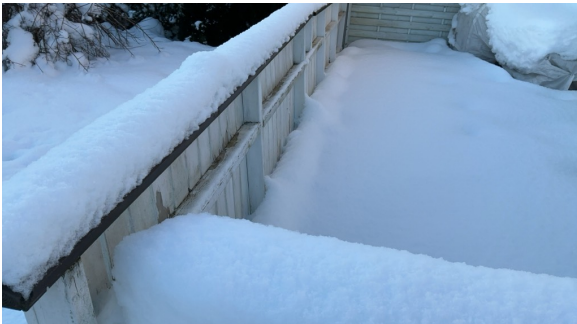
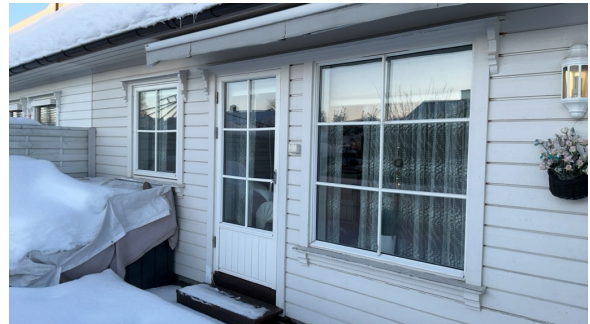
## TG 2 Balkonger, terrasser og rom under balkonger

- Balkonger/terrasse er snødekt og derfor ikke nærmere vurdert.
- Det er avvik:

- Det bør foretas nærmere undersøkelser av balkong/terrasser når den er snøfri.
- Tiltak:

Lokale utbedringer på rekkverk og levegger må påregnes.

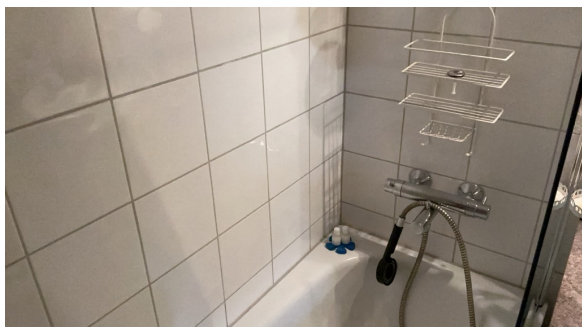
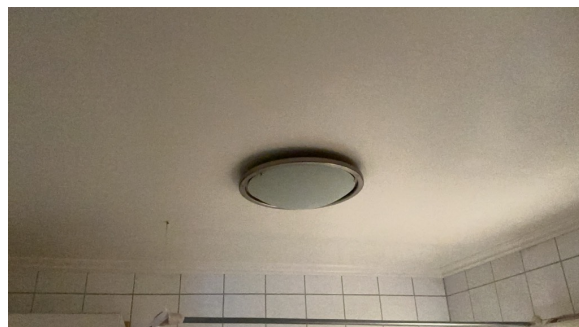
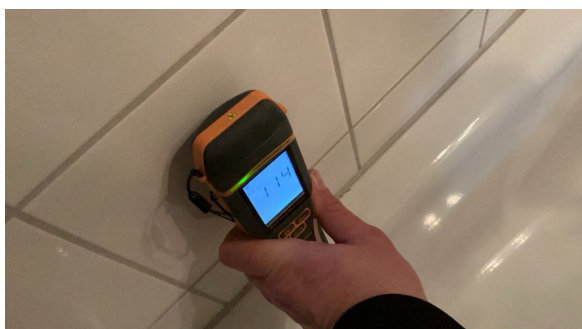
Slitte/misfargede fuger er registrert. Rommet har forventet levetid oppnådd/nært forestående. Rommet må brukes med forsiktighet og det må følges med på konstruksjonene da risikoen for skader er stor.

Siden våtrommet fungerer i dag er det ikke behov for strakstiltak. Men ut fra alder kan plutselig skader oppstå, det anbefales å følge med og bruke rommet med forsiktighet. Oppgraderinger bør etter hvert påregnes. Rommet kan ha mange bruksår igjen, dette avhenger av bruken.

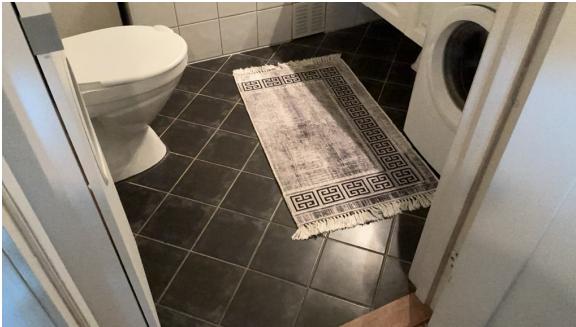
- Det er påvist at høydeforskjell fra topp slukrist til gulv/synlig topp membran ved dørterskel er mindre enn 25 mm.
- Det er påvist avvik i fallforhold til sluk i forhold til krav i forskrift på byggetidspunktet.
- Det er avvik:

Gulvet er tilnærmet flatt. Det er lokalt fall til sluk. Fall er ikke tilfredsstillende, men badet fungerer med dette avviket. Slitte og misfargede fuger er registrert.

- Til tross for avviket i fall/høydeforskjell til sluk, vil gulvet fortsatt kunne lede vann mot sluket, men med redusert effektivitet. Dette kan potensielt øke risikoen for vannansamling i enkelte områder av badet.
- Tiltak:

Det er ikke behov for utbedringstiltak siden våtrommet fungerer i dag, men ut ifra alder kan skader plutselig oppstå på eldre våtrom. Fornying/oppgradering av rommet bør etterhvert påregnes selv om rommet kan ha mange leveår igjen. Dette er avhengig av bruk.

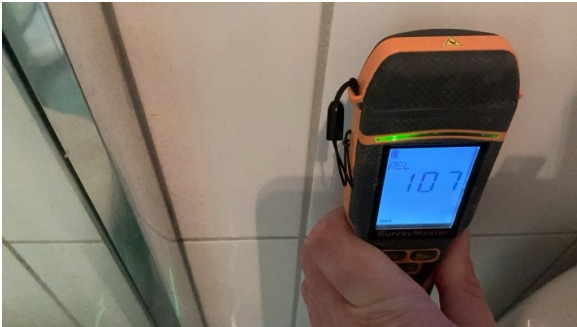
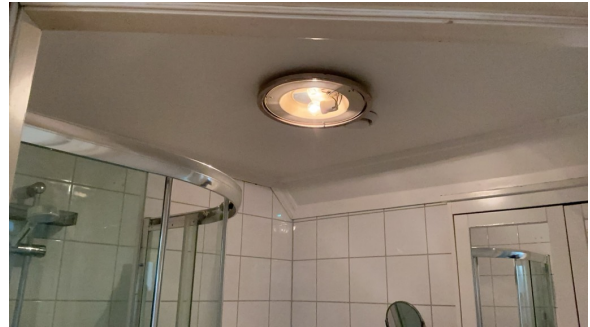
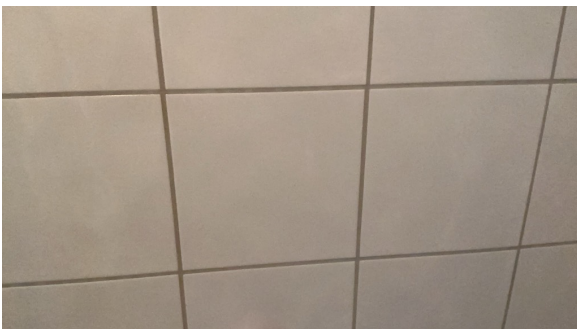
Dusjing direkte på vegg/gulv gir økt belastning på konstruksjon og kan redusere levetiden på våtrommet. Slitte/misfargede fuger er registrert. Rommet har forventet levetid oppnådd/nært forestående. Rommet må brukes med forsiktighet og det må følges med på konstruksjonene da risikoen for skader er stor.

Siden våtrommet fungerer i dag er det ikke behov for strakstiltak. Men ut fra alder kan plutselig skader oppstå, det anbefales å følge med og bruke rommet med forsiktighet. Oppgraderinger bør etter hvert påregnes. Rommet kan ha mange bruksår igjen, dette avhenger av bruken.

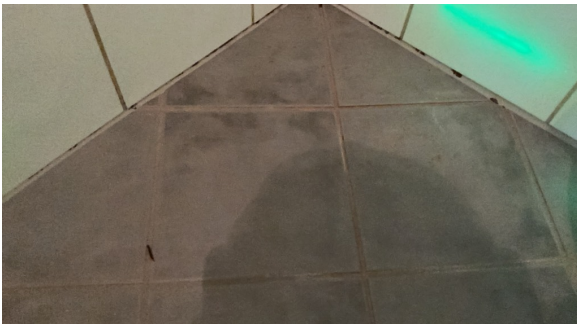
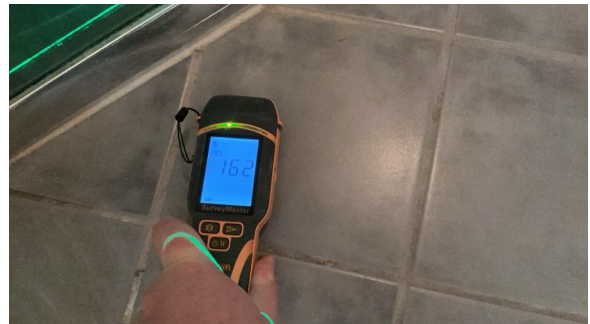
- Det er mulighet for at det kan forekomme vannlekkasje på våtrommet hvor vann ikke vil gå til sluk.
- Det er påvist at høydeforskjell fra topp slukrist til gulv/synlig topp membran ved dørterskel er mindre enn 25 mm.
- Det er påvist avvik i fallforhold til sluk i forhold til krav i forskrift på byggetidspunktet.
- Det er avvik:

Gulvet er tilnærmet flatt. Det er lokalt fall til sluk. Fall er ikke tilfredsstillende, men badet fungerer med dette avviket. Slitte og misfargede fuger er registrert.

Det er ikke behov for utbedringstiltak siden våtrommet fungerer i dag, men ut ifra alder kan skader plutselig oppstå på eldre våtrom. Fornying/oppgradering av rommet bør etterhvert påregnes selv om rommet kan ha mange leveår igjen. Dette er avhengig av bruk.

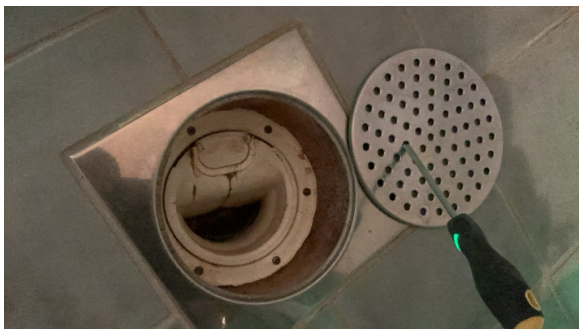
### TG 2 Sluk, membran og tettesjikt

- Overvåk tilstanden jevnlig. For å få tilstandsgrad 0 eller 1 må tettesjiktet skiftes ut, men tidspunktet for når dette er nødvendig er vanskelig å si noe om. Ved renovering, påse at alle forhold med tettesjiktet, våtsone, sluk, røranlegg mv. dokumenteres.

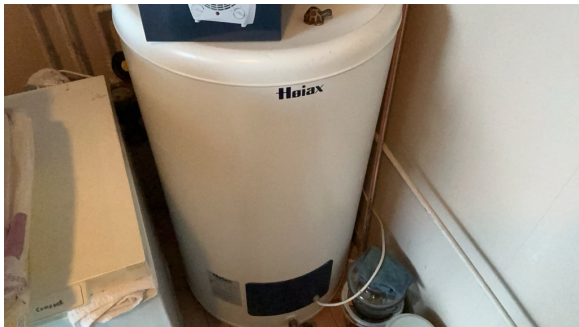
## TG 2 Varmtvannstank

Varmtvannsbereder på ca. 200 liter. Bereder er plassert i bod.

Bereider anbefales tilkoblet direkte på det elektriske nettet uten bruk av støpsel.
