Tilstandsrapport

Fritidsbolig

Saltvika 75, 1680 SKJÆRHILDEN

Befaringsdato: 10.05.2024

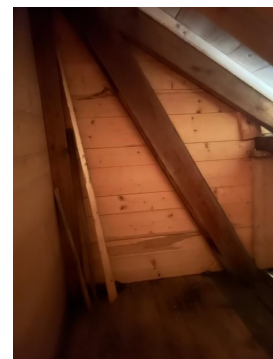
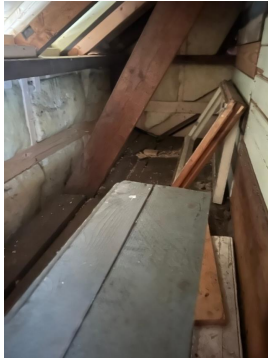
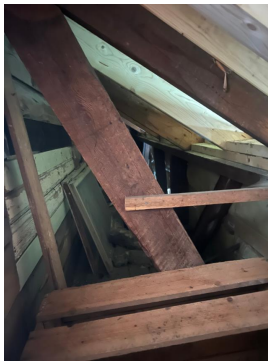
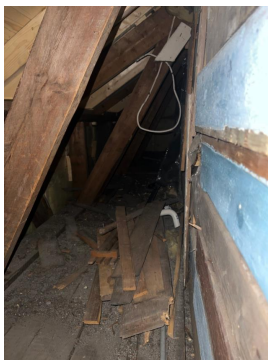
Viser kott i gammel del.

Ved ombygging av 2 etg i gammel del bør ventilasjon utbedres/økes. Det bør også monteres dampsperre for å hindre at fuktig luft kan trenge opp i konstruksjonen.

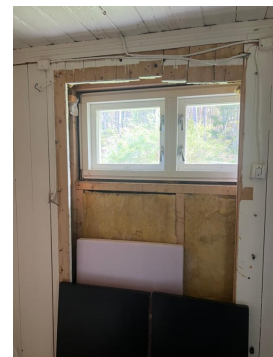
Viser uferdige arbeider rundt vinduer i gammel del.

Overflater i gammel del har oppgraderingsbehov og uferdige arbeider må ferdigstilles.

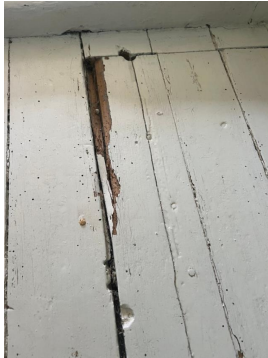
Viser spor etter borebiller i kjøkkengulv i gammel del.

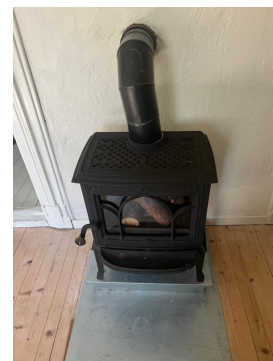
Viser peisovn i gammel teglpipe.

Det anbefales alltid at pipen kontrolleres av feiervesenet før bruk. Med pipevanger menes det sider av pipeløp. 2 sider av pipen må være synlige dersom det ikke monteres inn stålrør i pipen. Røkrør må tettes bedre slik at det ikke kan komme inn røyk eller glør.

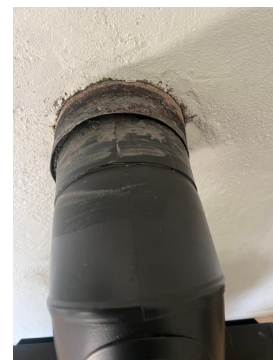
Viser røkrør i gammel pipe.

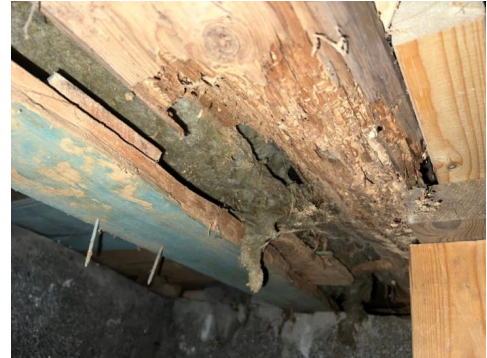
- Det er påvist fuktskader i etasjeskiller
- Det er registrert symptom på sopp/råte.
- Målt høydeforskjell på mellom 10 - 20 mm innenfor en lengde på 2 meter. Tilstandsgrad 2 gis med bakgrunn i standardens krav til godkjente måleavvik.
- Målt høydeforskjell på over 15 mm gjennom hele rommet. Tilstandsgrad 2 gis med bakgrunn i standardens krav til godkjente måleavvik.
- Målt høydeforskjell på over 20 mm innenfor en lengde på 2 meter. Tilstandsgrad 3 gis med bakgrunn i standardens krav til godkjente måleavvik.
- Målt høydeforskjell på over 30 mm gjennom hele rommet. Tilstandsgrad 3 gis med bakgrunn i standardens krav til godkjente måleavvik.

Viser råteskader i bjelkelag i gammel del.

- Påviste skader må utbedres.
- Det må gjennomføres ytterligere undersøkelser.
- Konstruksjonene må sikres mot råte, sopp og skadedyr.
- Råteskadet treverk må skiftes.

Bjelkelaget må utbedres slik at det ikke blir funksjonssvikt, råteskader må utbedres. Det anbefales å rette opp gulv før legging av nye gulv.

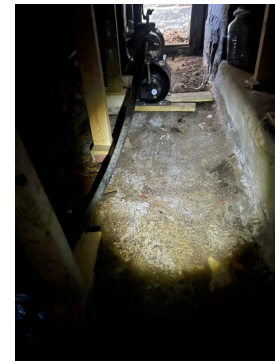
Det er krypkjeller under gammel del. Kryp kjeller er å anse som en risikonstruksjon da luftfuktigheten er til tider høy. Det er begrenset ventilering/luftgjennomstrømning i krypkjeller.

- Det er begrenset tilgang til hele krypkjelleren.
- Det er ikke tilfredsstillende ventilering av krypkjeller.
- Det er påvist skader på konstruksjoner i krypkjeller som er forårsaket av råte eller sopp.
- Det er registrert skader etter aktivitet av skadedyr
- Det er stedvis påvist fuktnivå som tilsier at konstruksjonen kan ha fuktskader.
- Det er i krypkjeller konstatert omfattende fukt-/råteskader.

Det er registrert råteskader i deler av bjelkelaget og stubbloft, (se bilde)
Deler av krypkjeller er blendet og har ikke tilgang.

Viser fukt i gulv i krypkjeller.

- Ytterligere undersøkelser må foretas for å få kartlagt tilstanden og omfanget på eventuelle skader.
- Skadet treverk må skiftes.
- Påviste skader må utbedres.
- Gjennomføre ytterligere undersøkelser og foreta utbedring av skade.
- Konstruksjonene må sikres mot råte, sopp og skadedyr.
- Ut ifra visuelle observasjoner fra de besiktigede områdene, gir det grunnlag for å forsøke å foreta grundigere undersøkelser i de mindre tilgjengelige områdene. Det kan ikke utelukkes skader i disse områdene.
- Bedre ventilering må etableres.

Alt skadet treverk må skiftes ut. Ventilasjon må utbedres. Det bør legges plast over grunnen for å begrense avdamping til ovenliggende konstruksjoner. Det bør gjøres jevnlig kontroll av kryprommet for å ha en oversikt over omfang av vanntilsig. Kjøper må være klar over at kjeller under bakkenivå og krypkjeller er en risikokonstruksjon.

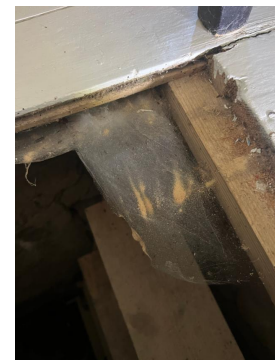
Viser spo etter aktive borebiller i gammel del ved kjellerluke fra gammelt kjøkken.

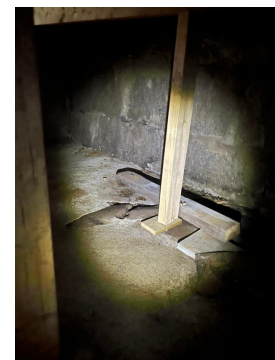
Viser støttestolper til bjelkelag i gammel del.

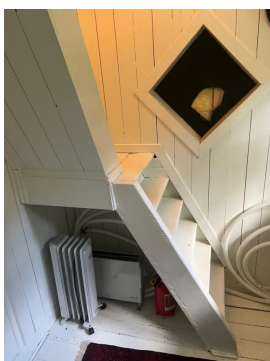
Viser trapp i 2 etg i gammel del.

- Rekkverk må monteres for å lukke avviket.
- Rekkverket er såpass lavt at det på grunn av sikkerhetsmessige forhold anbefales økning av høyde.

Det må utføres tiltak for at trapp/rekkverk skal bli godkjent etter dagens krav. Konsekvens kan være at noen faller i trappen eller kan falle ned uten rekkverk.

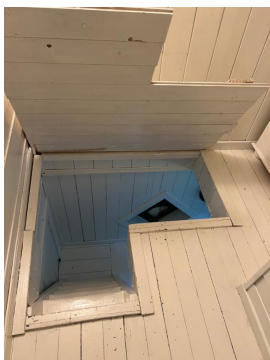
Viser trappehull fra 2 etg i gammel del.

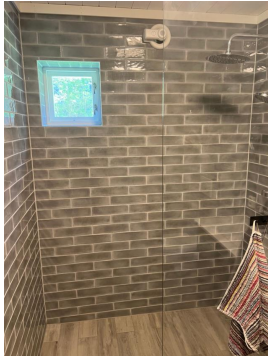
- Det er vindu/dør med ikke fuktbestandige materialer i våtsonen (ved vask, dusj, badekar, osv.), løsningen eller byggematerialet er uegnet
- Det er et vindu i våtsonen i dusjen.

Viser vindu i våtsonen/dusjen.

Vindu i dusjen bør skjermes for vannsprut. Konsekvens er at våtrommet kan ha kortere levetid enn forventet. Fliser og fuger i dusjsonen må overvåkes med jevne mellomrom for å hindre at vann trenger inn bak fliser. Fuger i dusj-sonen bør impregneres. Dusjing rett på vegg og gulv er en risiko for konstruksjonen på sikt.

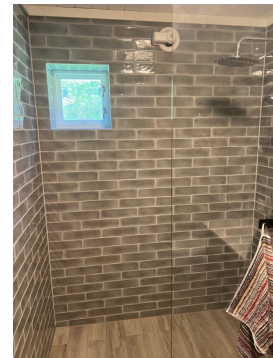
Viser vindu i dusjsonen.

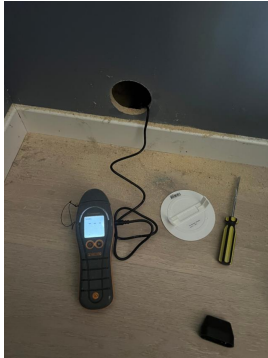
Hulltaking er foretatt fra soverom mot bad, det ble kontrollert med fuktmåler og det ble ikke registrert unormal fukt i veggen eller i svill. Målt fukt var på 9 % noe som er å anse som normalt.

Viser hulltaking.

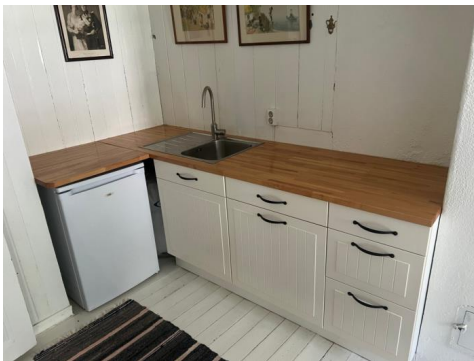
Tg 2 er satt pga alder/slitasje.

Viser kjøkken i gammel del.

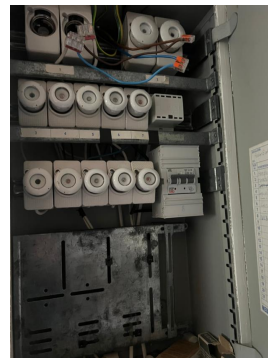
Viser gammelt el-skap.

Det anbefales alltid utvidet kontroll da dette ligger utenfor takstmannens kompetanseområde. Dette punktet er såpass omfattende at det alltid som et minimum innhente en el-kontroll fra det lokale el-tilsyn. (DLE) Den satte kostnaden kan fort bli større enn det som er stipulert.

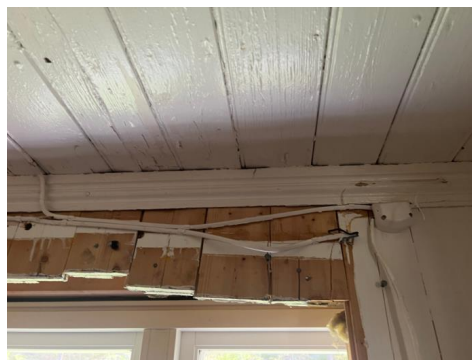
- Er det tegn til at det har vært termiske skader (tegn på varmgang) på kabler, brytere, downlights, stikkontakter og elektrisk utstyr? Sjekk samtidig tilstanden på elektrisk tilkobling av varmtvannsbereider, jampfør eget punkt under varmtvannstank
Ukjent
- Er der synlig defekter på kabler eller er disse ikke tilstrekkelig festet?
Ja

Det er noen løse kabler + uisolerte kabler i gammel del.

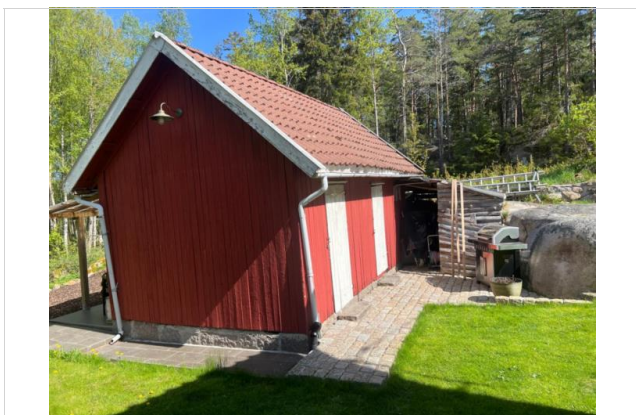
Gammelt uthus med granitt grunnmur, yttervegger er oppført i bindingsverk med utvendig stående kledning. Saltak med betongstein. Overbygget flislagt uteplass på 2 sider. Tilbygget skur på baksiden. Bygget er gammelt og har skjevheter og råteskader. Mose på takstein.

Deler av bygget har TG 3 og resten har Tg 2.

Viser uthus.

Det må påregnes oppgradering/vedlikehold.
