# Tilstandsrapport

Enebolig

Munkerekkveien 50, 3128 NØTTERØY

Befaringsdato: 26.03.2025

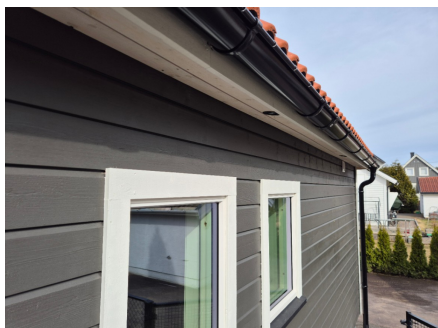
Det er ikke montert vannbrett/tett blekk over vinduer utenfor hall mot øst som er en svak løsning.

Mangler vannbrett over vinduer.

Vannbrett med blekk bør monteres over vinduene utenfor hall.

Det er ikke behov for umiddelbare tiltak med lufting, men ved evt bytting av kledning i fremtiden anbefales etablering av luftesjikt.

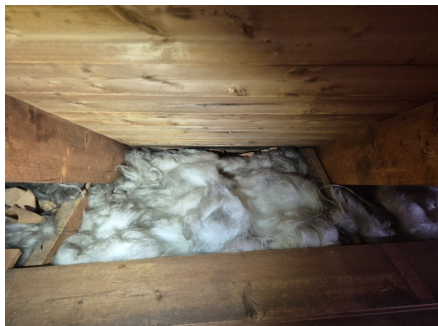
- Det er liten lufting i nedre kant av konstruksjonen.
- Det er påvist fuktskjolder i undertak/takkonstruksjon.

Det er målt fuktverdier i øvre sjikt av hva som betegnes som tørt treverk, særlig rundt spikerhull i rupanel. Fuktigheten antas å skyldes kondens.

Tettet igjen for luftespalte.

For å sikre god ventilasjon og redusere risiko for fuktskader, bør luftespaltene åpnes der isolasjon tetter igjen. Ved fremtidig omlegging av undertak og yttertak anbefales det en grundig gjennomgang av takkonstruksjonen, med eventuell forsterkning dersom nødvendig.

Det anbefales å montere en ny, tettere loftluke med pakninger for å redusere varmetap og forhindre kondensproblemer.

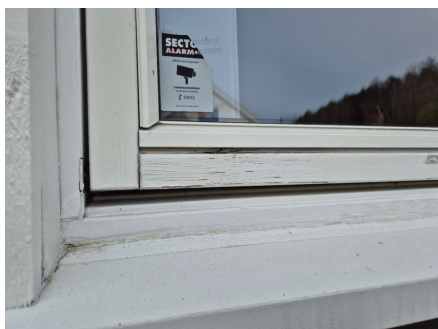
Kjøkkenvindu.

Tidspunkt for utskifting av vinduer nærmer seg.

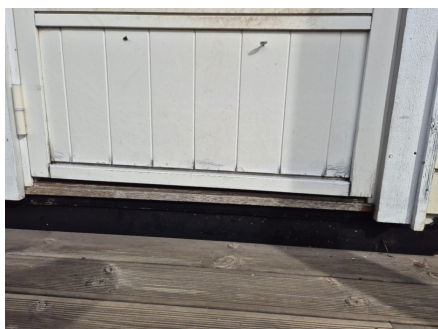
Terrassedørene har enkelte skader og sår i overflaten og utvendig værslitasje. Håndtaket på terrassedøren er løst/slarkete.

Værslitt terrassedør i 1. etg.

Det anbefales å utbedre skader på dørene for å forhindre ytterligere slitasje. Håndtaket bør strammes eller eventuelt skiftes ut ved behov for å sikre normal bruk og funksjon.

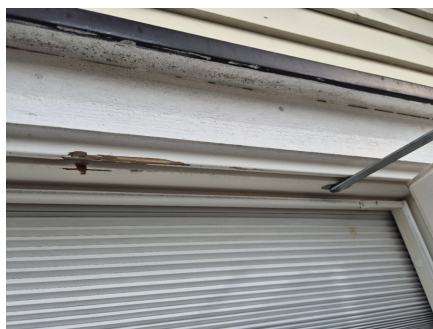
Noe skader/sår på terrassedør i 2. etg.

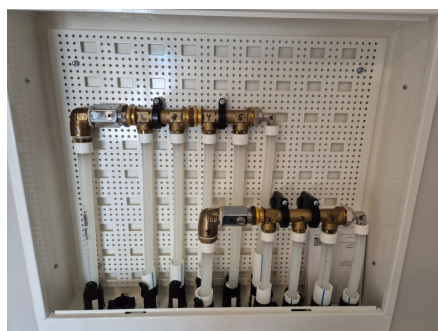
Rørskap til bad i 2. etg.

Avvik gjelder kobberrørene.

- Overvåk tilstanden jevnlig. For å få tilstandsgrad 0 eller 1 må røranlegget skiftes ut, men tidspunktet for når dette er nødvendig er vanskelig å si noe om. Ved renovering, påse at røranlegget dokumenteres av fagperson.
