Munkerekkveien 50, 3128 NØTTERØY

**Velholdt familiehjem med kort vei  
til det meste | Sjøutsikt | Stor  
solrik terrasse og hage**

| Tilstandsrapport ..... | 53 |

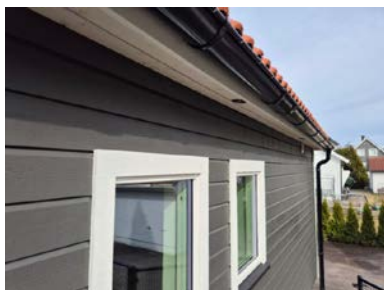
Det er ikke montert vannbrett/tett blekk over vinduer utenfor hall mot øst som er en svak løsning.

Mangler vannbrett over vinduer.

Vannbrett med blekk bør monteres over vinduene utenfor hall.

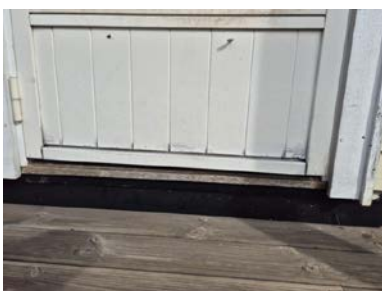
Terrassedørene har enkelte skader og sår i overflaten og utvendig værslitasje. Håndtaket på terrassedøren er løst/slarkete.

Værslitt terrassedør i 1. etg.

Det anbefales å utbedre skader på dørene for å forhindre ytterligere slitasje. Håndtaket bør strammes eller eventuelt skiftes ut ved behov for å sikre normal bruk og funksjon.

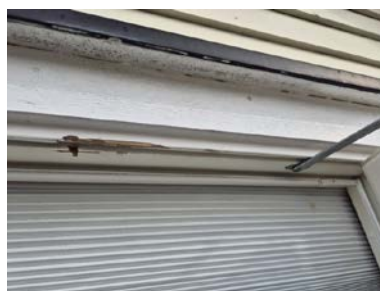
Noe skader/sår på terrassedør i 2. etg.
