# Tilstandsrapport

Rekkehus

Sangsvanelia 54 B , 2032 MAURA

Befaringsdato: 26.11.2025

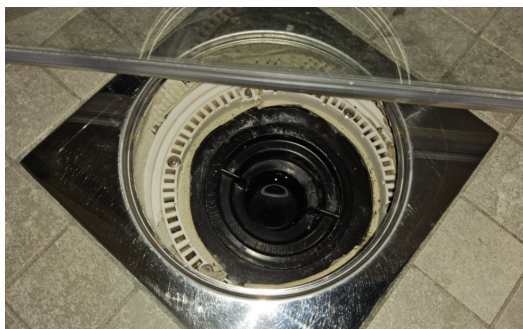
### TG 1 Sluk, membran og tettesjikt

Det er plastsluk og membran med dokumentert utførelse.

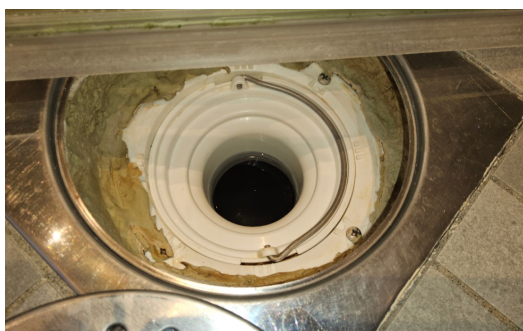
### TG 1 Sluk, membran og tettesjikt

Det er plastsluk og membran med dokumentert utførelse.

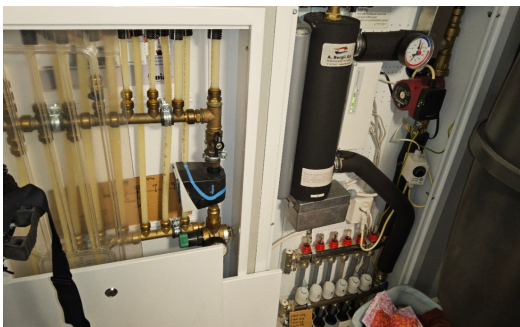
#### TG 1 Vannledninger

Innvendige vannledninger er av plast (rør i rør). Det er besiktiget i rørskap.
