# Tilstandsrapport

Enebolig

Østre Gjesåsveg 612, 2280 GJESÅSEN

Befaringsdato: 23.05.2025

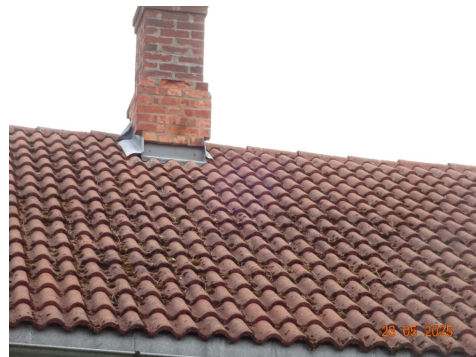
- Lokal utbedring må utføres.
- Tidspunkt for utskiftning av taktekking nærmer seg.
- Tidspunkt for utskiftning av undertak nærmer seg.
- Overvåk tilstanden jevnlig. For å få tilstandsgrad 0 eller 1 må tekkingen skiftes ut, men tidspunktet for når dette er nødvendig er vanskelig å si noe om.
- Når taktekking og undertak begynner å bli gamle, øker risikoen for lekkasjer, noe som kan føre til omfattende og kostbare reparasjoner av underliggende konstruksjoner dersom en ikke foretar tiltak på konstruksjonene før dette oppstår.

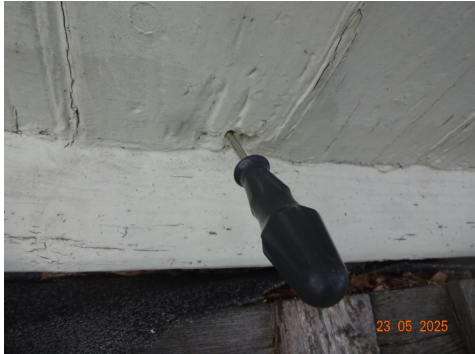
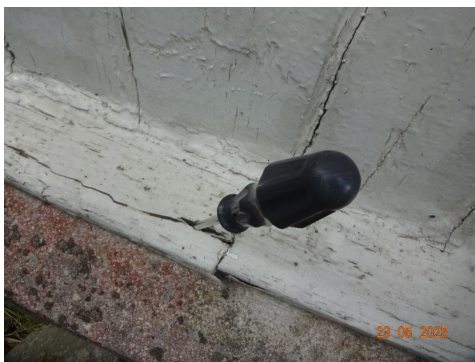
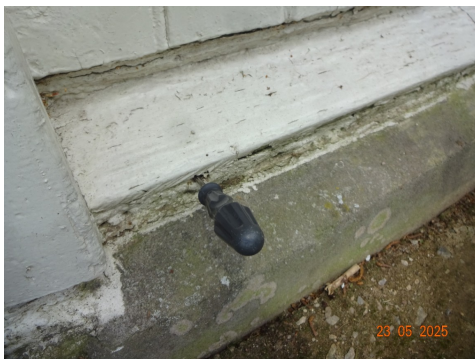
Synlige spiker igjennom undertak.

Det er påvist svertesopp i gesims og råteskade i gavlkors mot øst. Se bilde.

Enkelte synlige fuktmerker i undertak ved raft. Anbefaler ytterligere undersøkelser.

Anbefaler ytterligere undersøkelser.

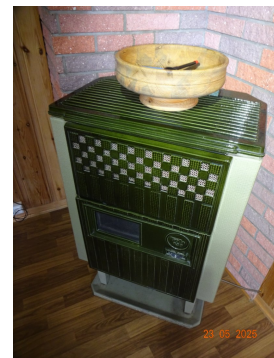
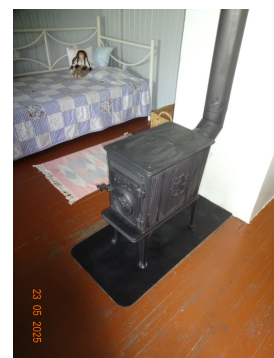
Frostspreg i murt teglsteinspipe.

- Større avstand til brennbart materiale må lages.

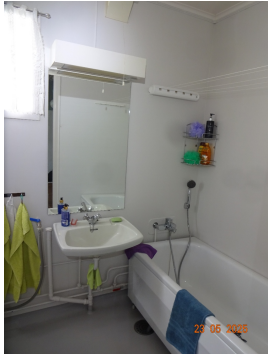
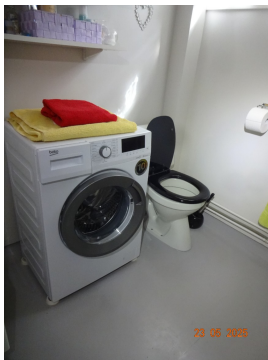
- Våtrommet må oppgraderes for å tåle normal bruk etter dagens krav.
- Bad er bygget etter byggeforskrifter gjeldende før 1997.  
Bad fra før 1997 gis i denne rapport automatisk TG 3 da det ut fra alder må forventes at behov for oppgraderinger nærmer seg.  
Rørgjennomføringer i våtroms gulvbelegg, svekker gulvets tetthet.  
Eldre gulvbelegg blir porøse og kan sprekke opp, må påregne forvitringsskader i belegget.  
Det er påvist sprekke i sveiseskjøt.  
Rust på skruer i sluk.  
Ikke fuktsikre overflater i våtsonen.

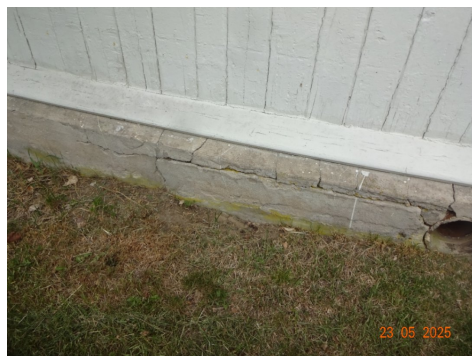
- Grunnmuren har sprekkeformasjoner.
- Det er påvist andre avvik:

Ikke etablert frostsikring i grunnen. Normalt med noe tele som vil påvirke fundamentene og bjelkelag. Dette gir utslag i skjevheter i konstruksjonen. Skjevheter er beskrevet under fribærende dekker. Utført tidligere reparasjoner av grunnmur. Se bilde.

- Lokal utbedring må utføres.
- Dersom avvik ikke utbedres er det fare for videre skadeutvikling.

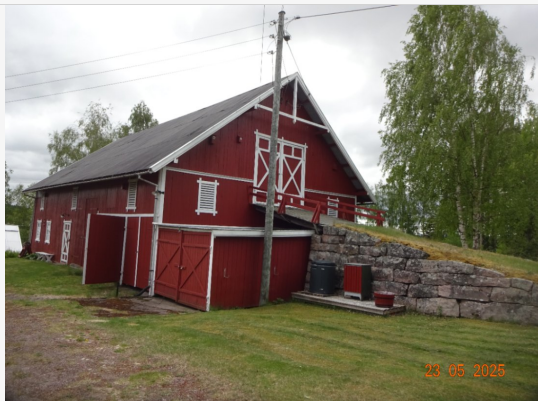
## Låve

Råteskadet panel på yttervegg mot sør. Må påregne utskiftninger.

Det er påvist sprekker i flere gulv.

Eldre låve, generelt med preg etter aldersforvitring og manglende vedlikehold. Må påregne aldersforvittringer og skader. Kun deler er besiktiget.

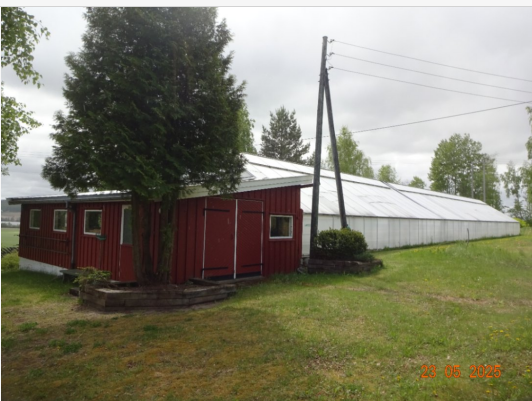
## Veksthus

Enkelte sprekker i polykarbonat plater. Må påregne utskiftninger.

Eldre veksthus, generelt med preg etter aldersforvitring og noe manglende vedlikehold. Må påregne aldersforvitring og skader. Kun deler er besikket.
