# Tilstandsrapport

Enebolig

Masterudvegen 4, 2211 KONGSVINGER

Befaringsdato: 09.05.2025

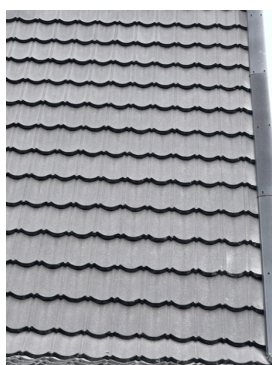
## TG 2 Nedløp og beslag

Forkantblekk, takrenner og nedløp i lakkert metall.

- Det er ikke krav om utbedring av snøfangere opp til dagens krav.

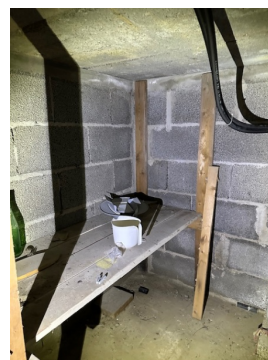
## TG 2 Krypkjeller

Det er krypkjeller under huset. Kun rom under kjøkken er kontrollert, resten er ikke kontrollert da den ikke var tilgjengelig. Krypkjeller under kjøkken har getonggulv, lecastein grunnmur og lecaplank tak/etasjeskiller. Det er lecaplank på etasjeskiller på gammel del av huset. På tilbygg er det bjelkelag i trekonstruksjoner. Det bemerkes at krypkjelleren har mangelfull ventilering etter dagens forskrifter og at slike konstruksjoner er risikoutsatt i henhold til fukt og råteskader.

- Det er ikke adkomst til deler av krypkjelleren. Krypkjeller er kun vurdert i tilgjengelige deler. Krypkjeller regnes for å være en risikokonstruksjon som er utsatt for fukt- og råteskader i bunnsvill, trebjelkelaget og andre tilstøtende konstruksjoner, på grunn av fuktighet fra grunnen og kondensering ved temperaturforskjeller. Selv om det ikke er avdekket tegn på skader, betyr ikke dette nødvendigvis at det ikke foreligger skader i eller i forbindelse med krypkjelleren.
- Det er ikke tilfredsstillende ventilering av krypkjeller.

Det er målt fukt i krypkjeller gulv og grunnmur.

- Vær oppmerksom på denne risikoen, overvåk tilstanden og undersøk dette nærmere, helst med hjelp av en fagkyndig.
- Bedre ventilering må etableres.

**Kostnadsestimat: 10 000 - 50 000**

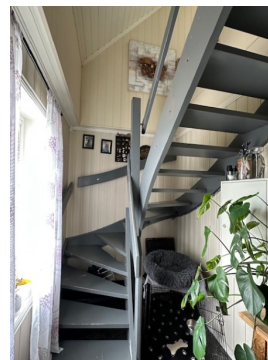
## TG 3 Innvendige trapper

Svingtrapp med åpne opptrinn. Malte vanger, trinn og håndlist. Det er ikke rekkverk i trappen.

- Rekkverk må monteres for å lukke avviket.

**Kostnadsestimat: 10 000 - 50 000**

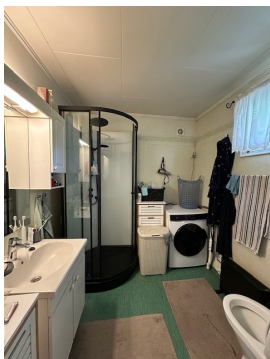
### ! TG 2 Sanitærutstyr og innredning

- Det er påvist skader på innredning.

Lokal utbedring bør utføres.

**Kostnadsestimat: 10 000 - 50 000**

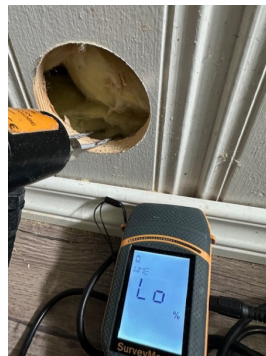
### ! TG 1 Tilliggende konstruksjoner våtrom

Det er boret hull i vegg. Fuktmåling med pigger inne i veggen - mot bad/vaskerom. Det påvises ikke fukt over normalen.

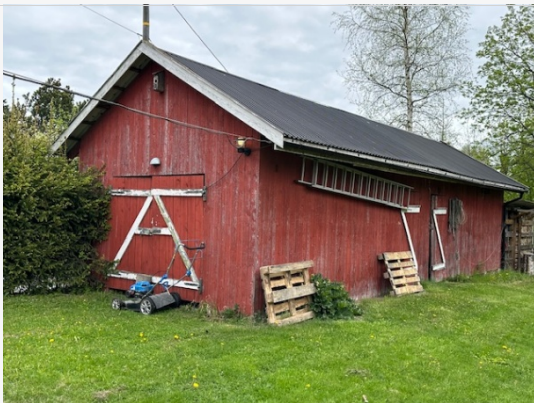
## Uthus/garasje

Uthus/garasje fundamentert på en pute av grus. Vegger i trekonstruksjoner fundamentert direkte på terreng. Malt stående panel. Grus terrenggulv. Saltak i trekonstruksjoner tekket med bølgetakplater. Takrenner.  
Dobbel plankedør samt 2 plankedører.  
Da panel går i terreng er mye av panel råteskadet. Påregn utskifting av deler av panelen, samt maling av bygget.
