# Tilstandsrapport

Enebolig

Øverbyveien 54, 1940 BJØRKELANGEN

Befaringsdato: 14.04.2025

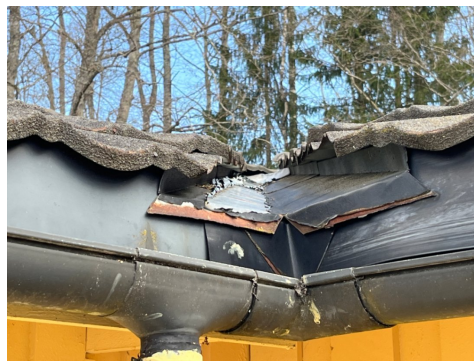
- Det er ikke tilfredsstillende bortledning av vann fra taknedløp ved grunnmur.
- Det er påvist andre avvik:

Det ble observert rust på beslag/gradrenner.

Rust på beslag.

Det bør etableres tilstrekkelig bortledning av vann fra taknedløp. Rustskadete beslag bør rustbeskyttes, eventuelt skiftes ut.

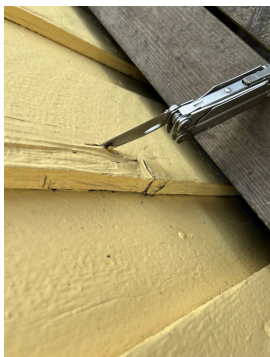
- Det er ingen eller liten lufting i nedre kant av kledning mot grunnmur.
- Det er påvist spredte råteskader i bordkledningen.
- Det er ingen musesperre i nedre kant av konstruksjon.

Det er spredte råteskader i kledning. Det er dårlig/manglende musesperre i nedre kant av kledning og begrenset/liten lufting.

Råte i kledning.

Råteskadet kledning må skiftes ut.

Det anbefales etablering av bedre lufting av kledning på eldste del med råteskadet kledning.

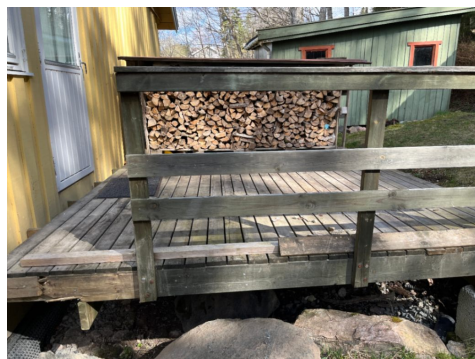
- Åpninger i rekkverk er ikke i henhold til krav i dagens forskrifter.
- Det er ikke montert rekkverk.
- Det er påvist fukt-/råteskader i konstruksjonen.
- Rekkverket er for lavt i forhold til dagens krav til rekkverkshøyder.

Manglende rekkverk, store åpninger.

Det er ikke krav om endring av rekkverkshøyde. Råteskadet treverk/konstruksjoner må skiftes ut.

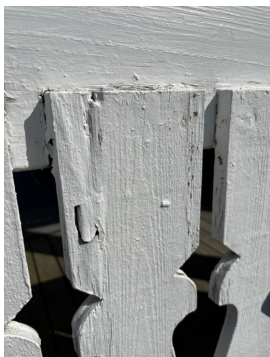
Det er råteskader i rekkverk- spiler flere steder. Værslitt overflater på gulv og rekkverk.

Råteskader i rekkverk.

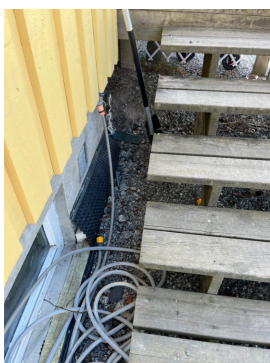
Manglende rekkverk/stor åpning

- Rekkverk må monteres for å lukke avviket.
- Rekkverkshøyde må endres for å tilfredsstille krav på byggemeldingstidspunktet.
