# Tilstandsrapport

Boligbygg med flere boenheter

Øvre 17E , 2322 RIDABU

Befaringsdato: 27.01.2026

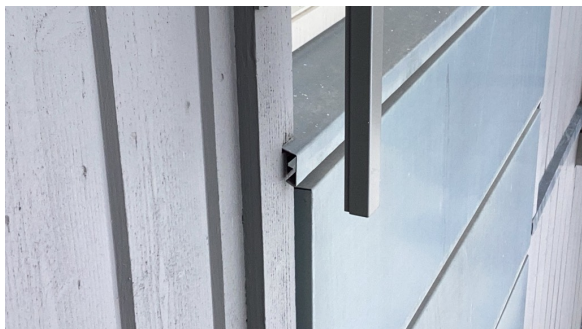
Kledning ført ned på vannbrett, risiko for fuktopptrekk.

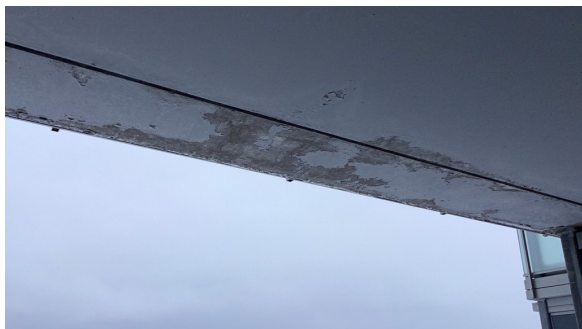
Flassing i himling på terrasse.

Flassing på overflaten og bom under enkelte fliser bør utbedres for å forhindre videre forringelse av konstruksjonen og redusere risikoen for vanninntrenging og skader på underliggende materialer.

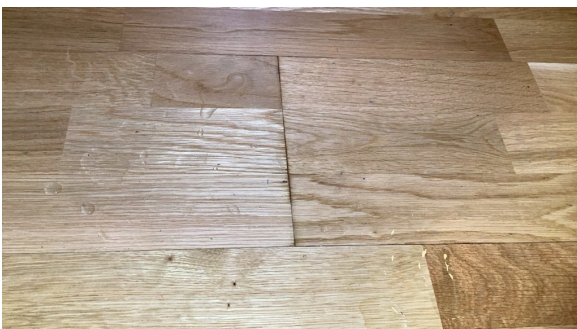
Misfarging i laminatskjøt i gang.

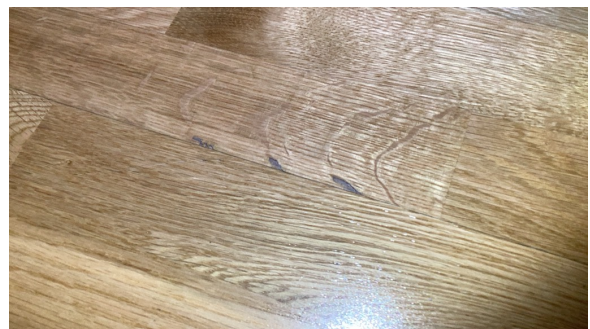
Hakk i laminat.

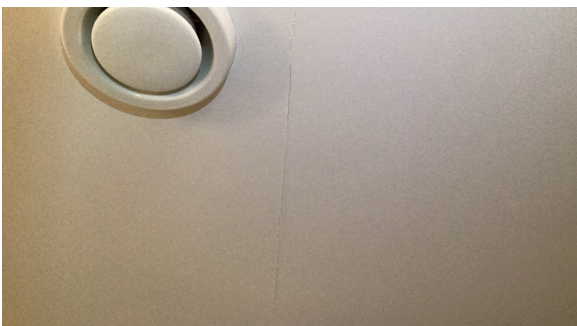
Riss/sprekker i enkelte overflater. Tilstandsgrad gis pga. nevnte forhold.

Sprekker/riss i enkelte gips overflater rundt om i boligen.

Behov for vedlikehold.

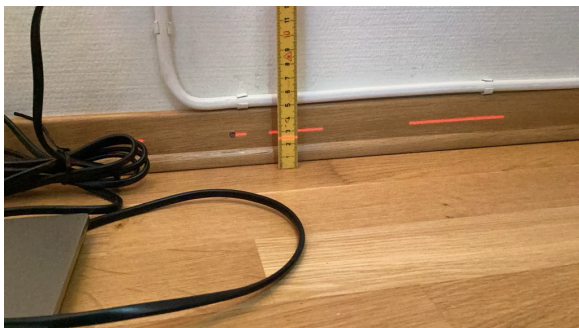
- Det er målt høydeforskjell på mellom 15-30 mm gjennom hele rommet. Tilstandsgrad 2 gis med bakgrunn i standardens krav til godkjente måleavvik.

Helningsavvik på 16 mm ble målt i stue.

Det er ikke registrert synlige avvik som tilsier at man må påregne umiddelbare tiltak, men da store deler av konstruksjon er skjult anbefaler jeg ytterligere undersøkelser. For og utbedre helningsavviket så må etasjeskille rettes opp, det vil imidlertid sjelden være økonomisk rasjonelt som et enkeltstående tiltak i en bolig som dette. Dersom boligen en gang skal renoveres, kan man vurdere slike tiltak.

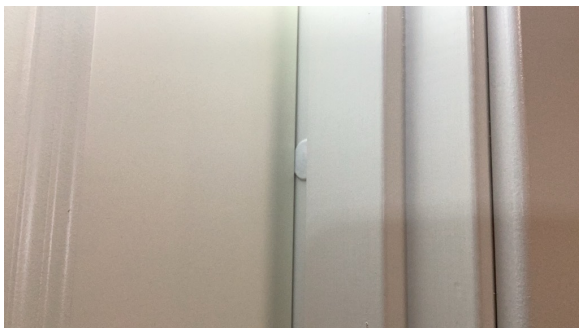
Dør til bad trenger justering. Liten skade på dørblad. Tilstandsgrad gitt pga. nevnte forhold.

Dør til bad bør justeres litt da dørblad tar borti proppen til skruerhull.

Døren til badet bør justeres, og skaden på dørbladet bør utbedres for å sikre funksjonalitet og forhindre ytterligere slitasje. Konsekvensen av manglende tiltak kan være redusert brukervennlighet og økt risiko for ytterligere skader på døren.

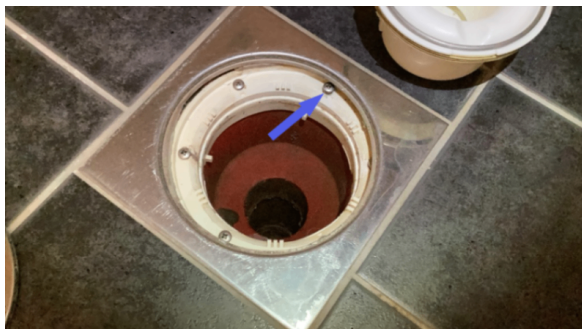
Skrue i sluk er ikke skrudd helt ned.

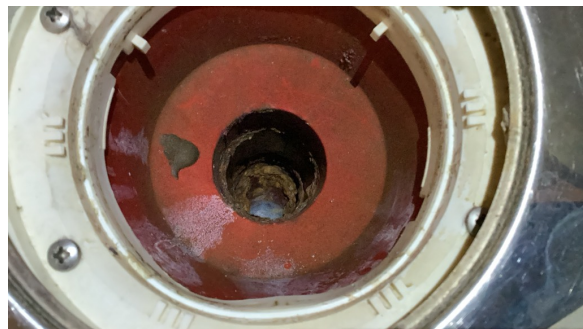
Rust i sluk registrert.

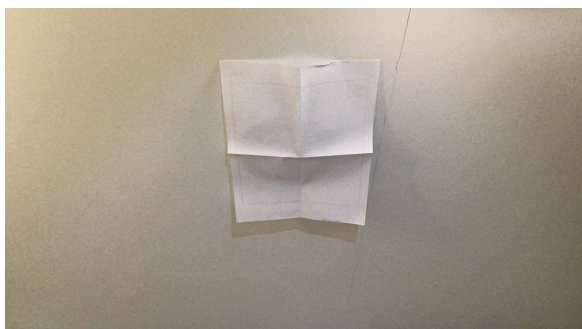
Avtrekksvifte er testet som beskrevet i NS3600.

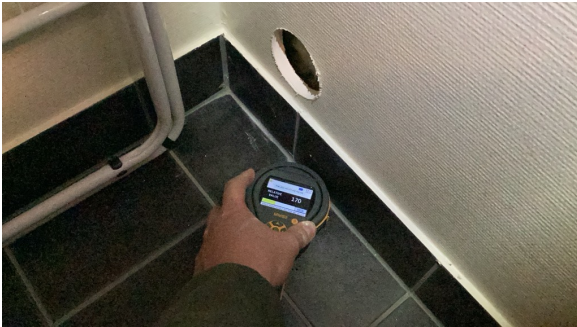
Ved bruk av fuktindikator på utsatte steder registrerte jeg ingen unormale verdier. Det var ikke synlig trevirke inne i vegg til å utføre fuktmåling.

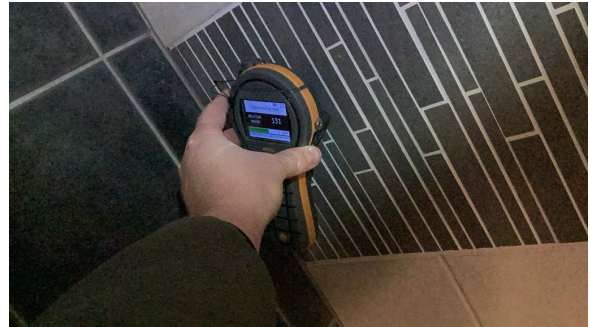
Ved bruk av fuktindikator på utsatte steder registrerte jeg ingen unormale verdier.

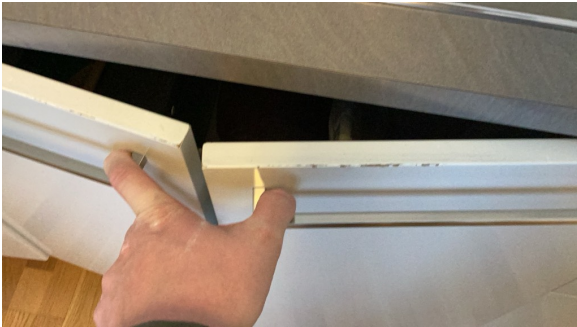
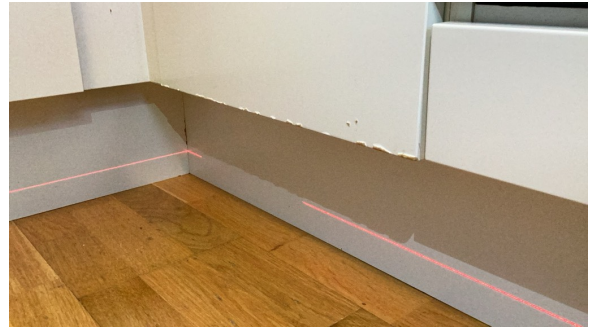
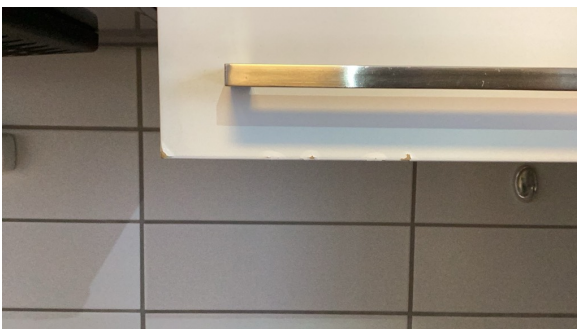
Svelleskader på innredning.

Behov for vedlikehold og utbedringer.

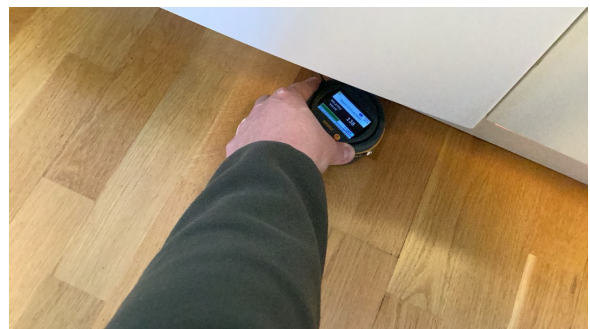
Ved bruk av fuktindikator registrerte jeg ingen unormale verdier.

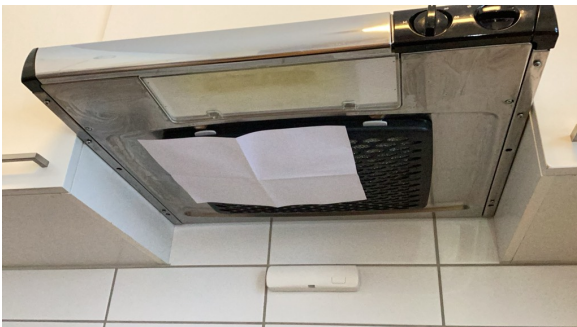
Ved test av avtrekksvifte som beskrevet i NS3600, fungerte viften som tiltenkt.

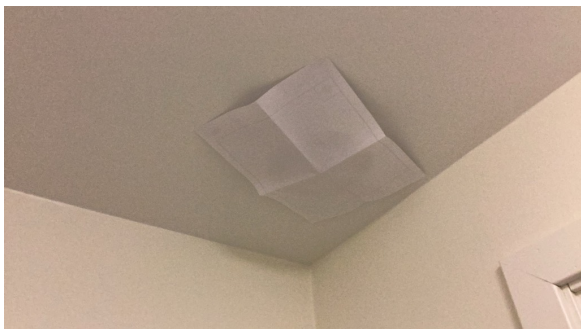
Ved test av avtrekksvifte som beskrevet i NS3600, fungerte viften som tiltenkt.

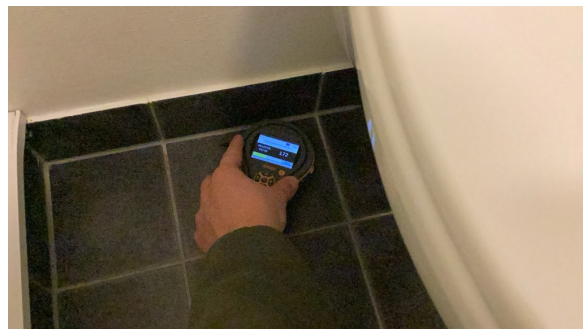
Ved bruk av fuktindikator på utsatte steder registrerte jeg ingen unormale verdier.

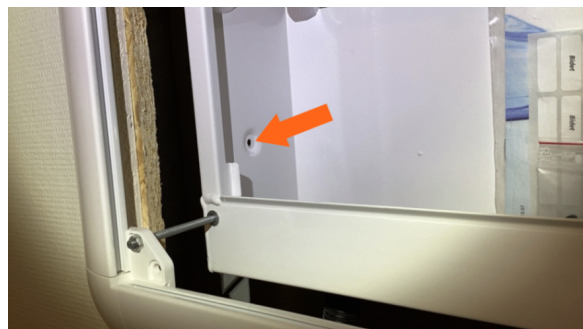
Røropplegg er ikke lagt vannskadesikkert. Skruehull i fordelerskap er ikke tildekket. Tilstandsgrad gitt pga. nevnte forhold.

Skruehull i fordelerskap er ikke tildekket med tanke på sprut ved eventuelle lekkasjer.

Skruehull i fordelerskap bør utbedres slik at det blir vannskadesikkert. Dersom dette ikke utbedres, øker risikoen for vannlekkasjer og følgeskader på bygningskonstruksjonen.
