# Tilstandsrapport

Enebolig

Utsikten 16, 2390 MOELV

# gnr. 378, bnr. 346

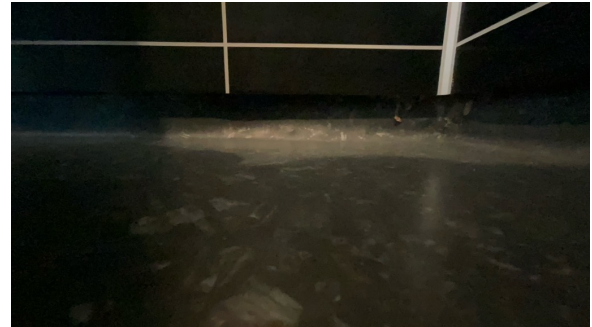
- Det er påvist tegn til fuktskader i overflater.
- Det er vindu/dør med ikke fuktbestandige materialer i våtsonen (ved vask, dusj, badekar, osv.), løsningen eller byggematerialet er uegnet.
- Våtromsplater er ikke montert fagmessig.

Mangler bunnprofil på våtromsplater. Fukt svelling i himling over dusj. Tilstandsgrad gitt pga. nevnte forhold.

Fuktmerker i himling over dusj.

Våtromsplater mangler bunnprofil.

Det bør monteres bunnprofil på våtromsplater og fuktskadede himling over dusj bør utbedres.
