Tilstandsrapport

Boligbygg med flere boenheter
-

Hovlandveien 109 E, 3274 LARVIK
-

Befaringsdato: 21.10.2024

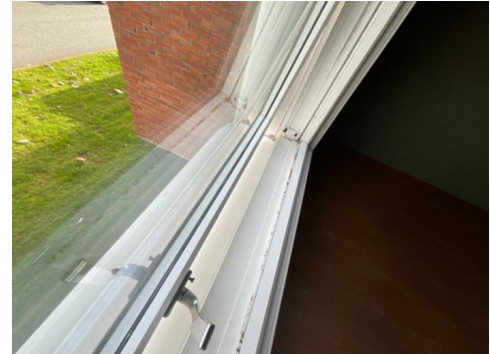
- Karmene i vinduer er slitte og det er sprekker i trevirket.

Pakning på soveromsvindu 3

Vedlikehold av vinduer må forventes for å forbedre tilstandsgraden.

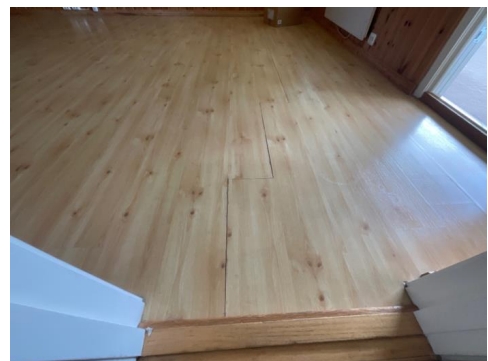
- Overflater har en del slitasjegrad utover det en kan forvente.
- Det er påvist skader på overflater.

Spekk i skjøt på laminatgulv i stuen

Overflaten er velfungerende med dette avviket, men utskifting og modernisering vil forbedre tilstandsgraden.

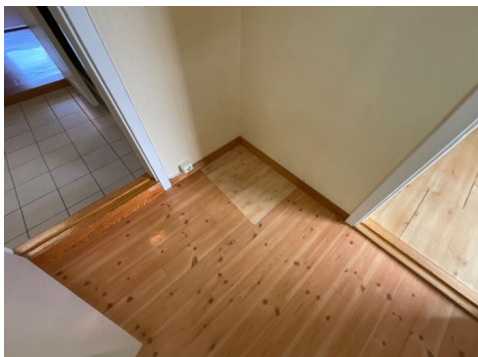
Reparasjon på kjøkkenbelegg

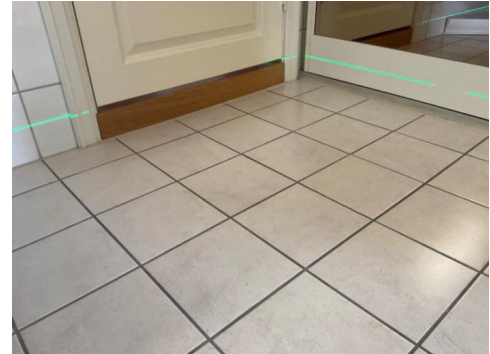
- Det er mulighet for at det kan forekomme vannlekkasje på våtrommet hvor vann ikke vil gå til sluk.

Tilstandsgrad to er gitt fordi en mulig vannlekkasje fra vaskemaskinen vil bli hindret i å renne til sluk av gulvskinnen til garderobedørene.

Oppkant dørterskel og gulvskinne på garderobeskap

Jeg anbefaler å spare ut et felt under gulvskinnen til garderobedørene.

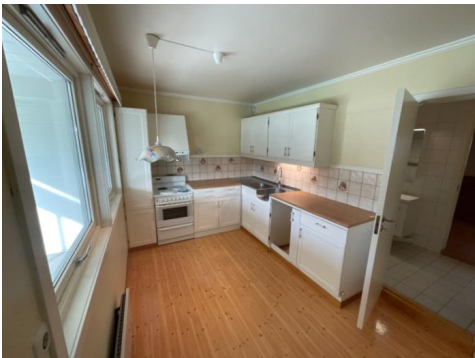
Kjøkken

- Det er påvist skader på overflater/kjøkkeninnredning utover normal slitasjegrad.

Tilstandsgrad to er gitt fordi kjøkkenfrontene har skader og subber i hverandre.

- Påviste skader må utbedres.

Dette avviket har ikke betydning for kjøkkenets funksjon, men for å forbedre tilstandsgraden må frontene vedlikeholdes eller skiftes.
