# Tilstandsrapport

📍 Elgvegen 11 A, 2406 ELVERUM

# gnr. 13, bnr. 338

Rapportdato: 24.11.2023

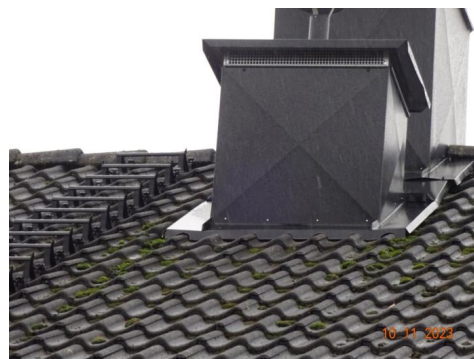
**Vurdering av avvik:**  
• Taktekkingen har mose og slitasje på grunn av elde.

Mose bør fjernes.

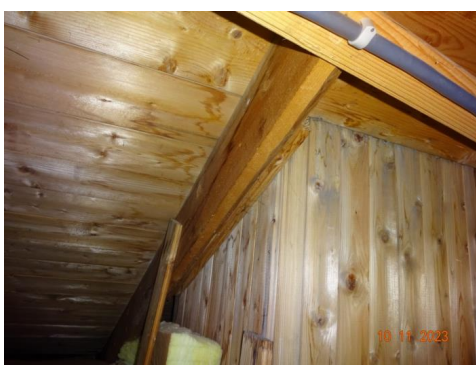
**Vurdering av avvik:**  
• Det er påvist andre avvik:

Det er påvist enkelte fuktskjolder i undertak. Antatt etter tidligere fuktproblematikk. Ved bruk av fuktmåler ble det ikke registrert unormale verdier. Tørt ved befaring. Isolasjon ligger noe uryddig.

Anbefaler ytterligere undersøkelser.

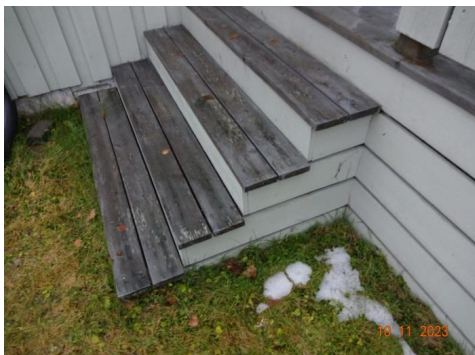
### Vurdering av avvik:

- Rekkverk må monteres for å lukke avviket.

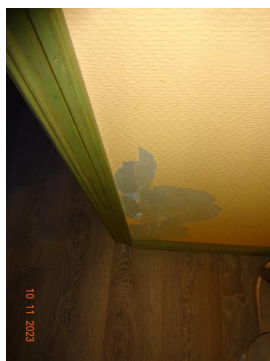
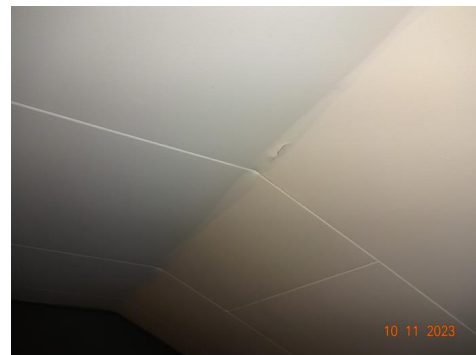
- Det er påvist andre avvik:
- Overflater har en del slitasjegrad utover det en kan forvente.

Anbefaler ytterligere undersøkelser.

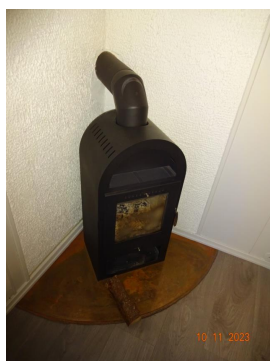
## Vurdering av avvik:

- Det bør foretas nærmere undersøkelser av pipeløp.

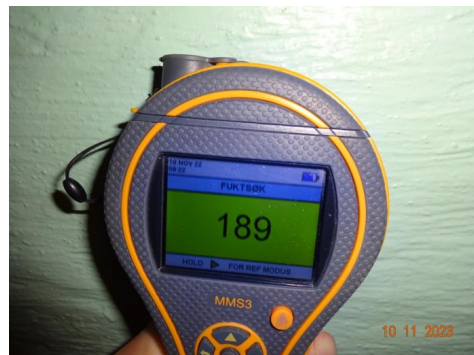
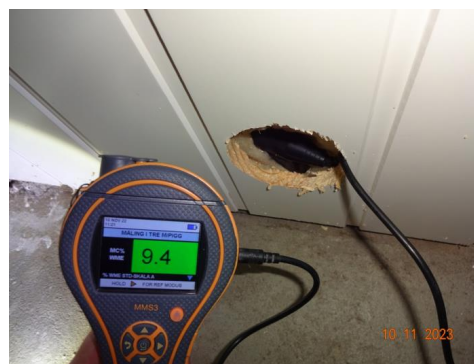
- Det er påvist andre avvik:
- Det er påvist indikasjoner på noe fuktgjennomtrenging inn i kjellermur.
- Det er påvist indikasjoner på noe fuktgjennomtrenging i kjellergulv.

Steder med saltutslag på kjelleryttervegger, etter fuktgjennomgang i veggene.

Antydninger til fukt målt i kjelleryttervegg.

- Det påviste fuktnivå gir grunn til å overvåke konstruksjonen jevnlig for å se utvikling over tid, og eventuelt foreta tiltak for å unngå fuktskader.

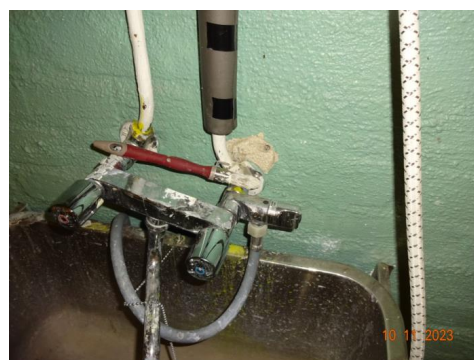
Ikke fuktsikre gulvflater. Rommet er ikke bygget som ett komplett våtrom.

Enkelte fuktmerker i gulv.

Det er påvist sprekk i gulv.

- Våtrommet må totalrenoveres. Alle forhold med tettesjikt, våtsone, sluk m.m. må dokumenteres.

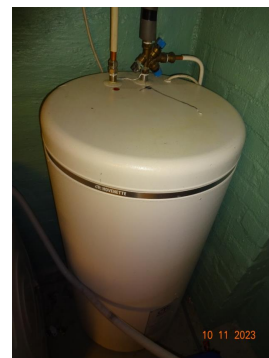
Eldre varmtvannsbereder plassert på vaskerom i kjeller, 150 liter.

- Det er ikke behov for utbedringstiltak siden tanken fungerer i dag, men ut ifra alder kan skader plutselig oppstå på eldre tanker.
