Gabriel Edlands veg 25 4353 KLEPP STASJON

Tilstandsrapport Eierskifte

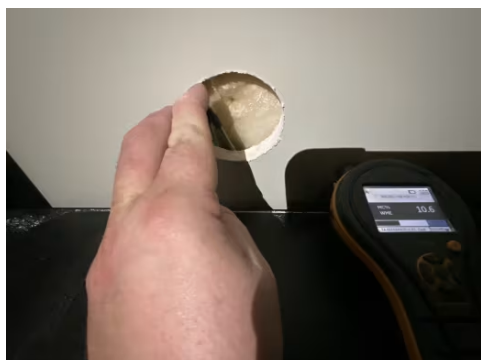
Hulltaking i nedre del av påforet vegg under terreng. Målingen viser 10.6%, dette er en godkjent verdi.

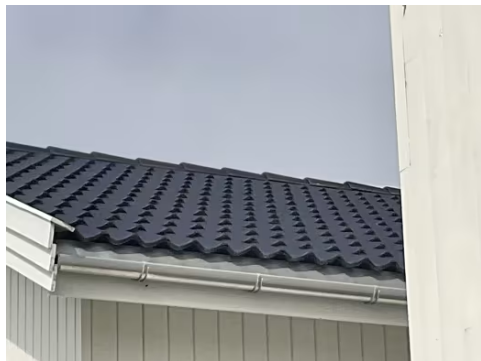
Det er manglende snøfangere på tak der folk ferdes.

Oppsummering av utstyr på tak TG-3

Boligen har takvinkler på 35 og 25 grader og tekkingen består av skarpnes dobbelkrum, edel sort betongstein. Denne har ikke ru overflate. Det vil derfor være krav om snøfangere på tak der folk ferdes rundt bolig.

Snøfanger må etableres for god personsikkerhet.

Utbedringskostnader 10 000 - 50 000

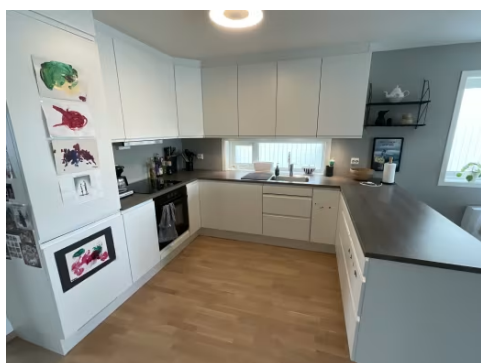
Kjøkkeninnredning med glatte fronter og benkeplate i laminat.

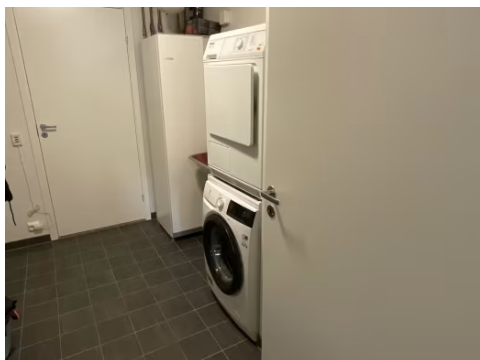
Vaskerom med fliser på gulv og malt strie på vegg. Utslagsvask og opplegg for vaskemaskin.

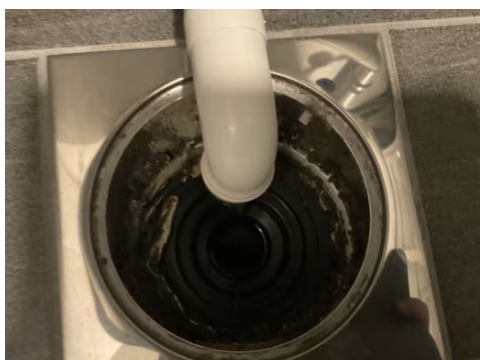
Plastsluk med synlig klemring og membran.

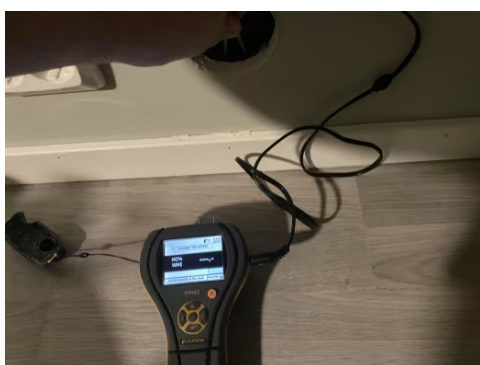
Hulltaking utført fra tilstøtende rom, målingen er utført i våtsonen. Målingen viser ingen tegn til fukt i konstruksjonen.

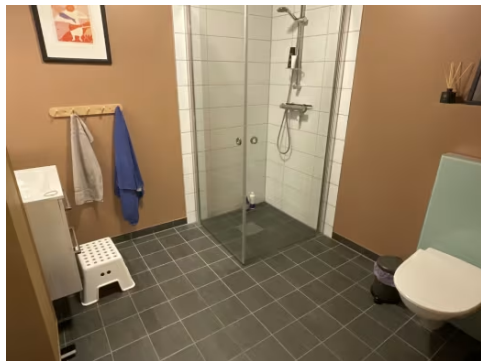
Bad med flislagte overflater gulv, samt vegger i dusjsone. Malte strie på resten. Innredning med servant, vegghengt klosett og dusjdører.

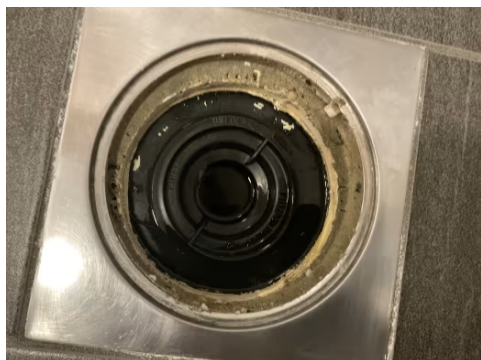
Plastsluk med klemring og membran.

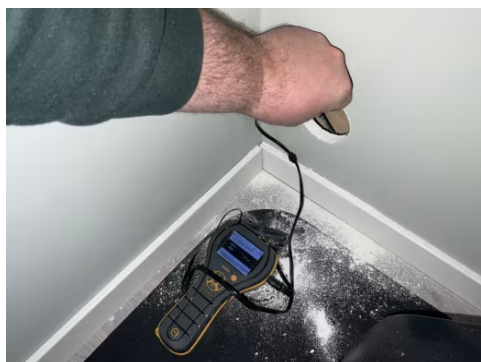
Hulltaking utført fra tilstøtende rom, målingen er utført i vegg bak dusj. Målingen viser ingen tegn til fukt i konstruksjonen.

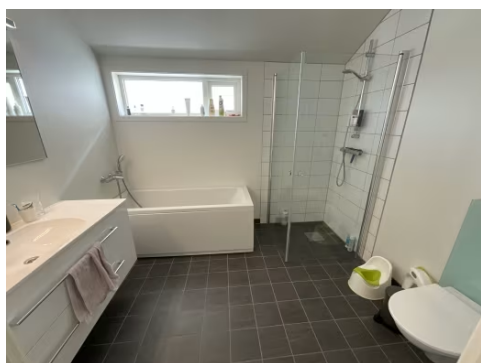
Flislagte overflater gulv, samt vegger i dusjsone. Malte strie på resten. Innredning med servant, vegghengt klosett, badekar og dusjdører.

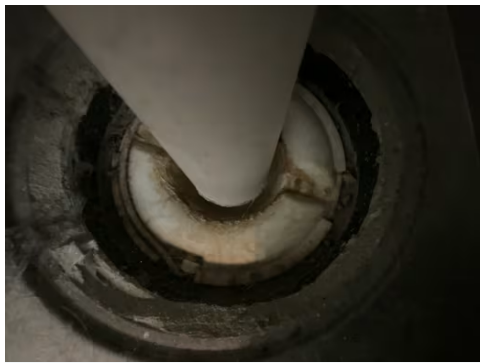
Hjelpesluk under badekar. Klemring og membran er skjult av fliselim.

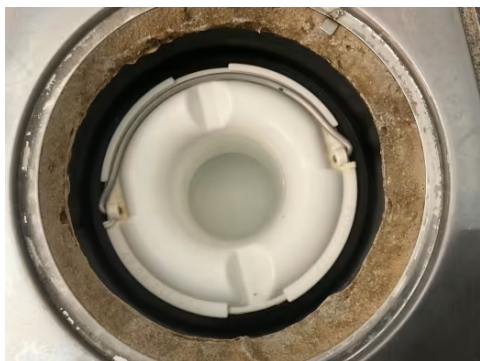
Sluk i dusjsonen. Plastsluk med synlig membran, men klemring er skjult av fliselim.

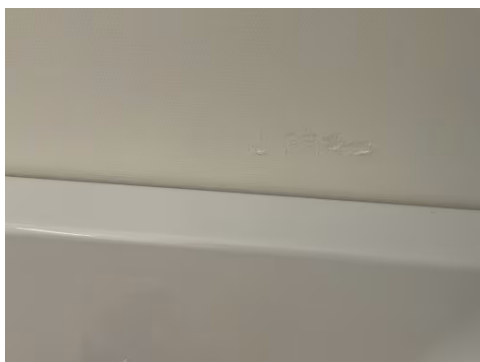
To småskader i strietapet ved badekar, disse stammer fra et stellebord. Punkter har blitt forseglet med våtromsmaling.

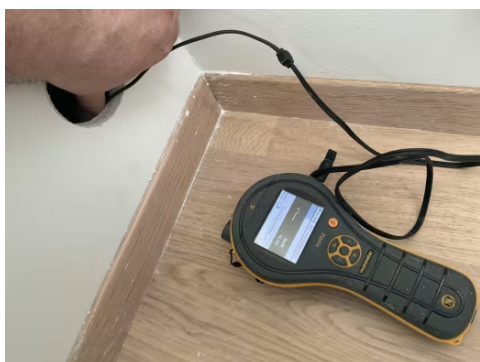
Hulltaking fra tilstøtende rom, målingen er utført i vegg bak dusjsone. Målingen viser ingen tegn til fukt i konstruksjonen.
