# Tilstandsrapport

Andelsleilighet

Høgåsveien 58, 1259 OSLO

Befaringsdato: 06.01.2025

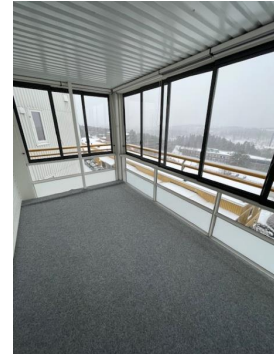
### TG 1 Balkonger, terrasser og rom under balkonger

Innglasset balkong. I følge vedlikeholdshistorikken til borettslaget ble det foretatt rehabilitering i 2020-2021.

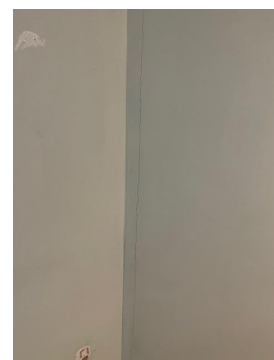
### TG 3 Overflater

- Det er stedvis påvist synlige skader på overflater.
- Overflater har en del slitasjegrad utover det en kan forvente.
- Det er påvist fuktskader på overflater.

Det er generelt slitasje på overflater og lokalt stor slitasje. I kjøkkengulv er det slitasjeskader og fuktskader. Fuktskader er mest sannsynlig forårsaket av lekkasje/avising av kjøleskap. Slitasjeskader er ukjent årsak.

Det er stedvis manglende belistning. Det er sprekker og sår i vegger. Sprekker i veggflater er mest sannsynlig svinnsprekker fra byggetiden hvor materialer tørker/krymper og skaper bevegelse i overflater. Sårskader har ukjent årsak.

- Gjennomføre ytterligere undersøkelser og foreta utbedring av skade.
- Overflater må utbedres eller skiftes.

Boligen fremstår som et oppussingsobjekt med lite eller ingen vedlikehold siden byggetiden og det må forventes å måtte bytte gulv og pusse opp øvrige overflater.

**Kostnadsestimat: 100 000 - 300 000**

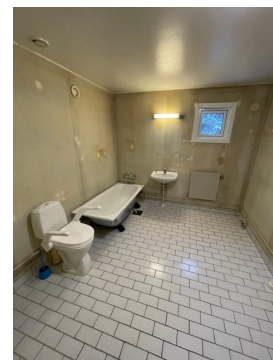
Ved test av avløp fra badekar var det lekkasje fra kobling til avløpsrør som fører til sluk.

Bad har blitt ca. 35 år gammelt og har nådd sin forventede levetid. Tettesystemer fra byggetiden er ikke tilsvarende det som er på markedet i dag. Det er ikke forventbart at badet vil tåle normal bruk/fuktbelastning. Lekkasje vil kunne tilføre fuktskader også til andre tiliggende rom og underliggende etasjer. Badet står ovenfor full rehabilitering.

**Kostnadsestimat: Over 300 000**

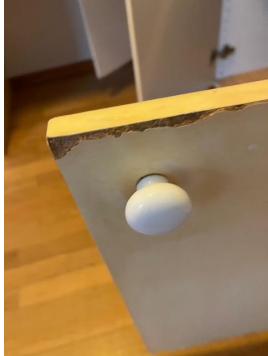
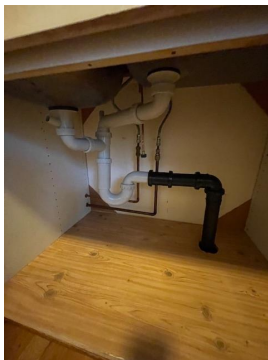
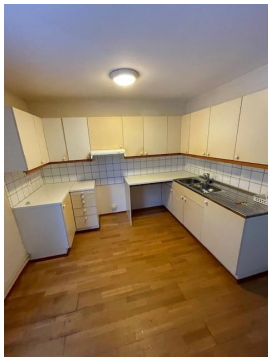
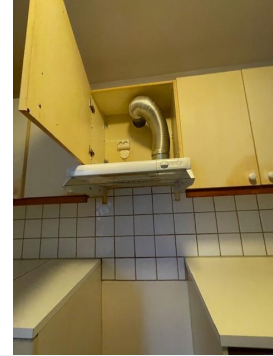
- Det er påvist skader på overflater/kjøkkeninnredning utover normal slitasjegrad.

Eldre slitt kjøkkeninnredning med gulnede overflater og fuktsvelling. Gulning skyldes mest sannsynlig røyking i leiligheten. Fuktsvelling skyldes vanddrypp fra benkebeslag ved bruk av oppvaskkum.

Kosmetisk konsekvens.

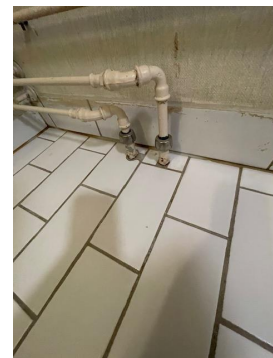
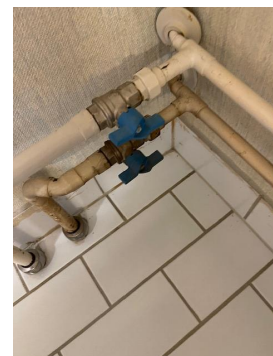
### ! TG 2 Vannledninger

- Tidspunkt for utskifting av vannledninger nærmer seg.
- I forbindelse med oppgradering av våtrom vil det være naturlig med utskifting av rør.

På bakgrunn av alderen er det grunn til å varsle om risiko for skjulte avvik, svekket funksjon, usikker restlevetid eller lignende forhold som utvikles over tid.

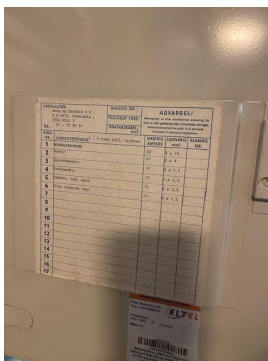
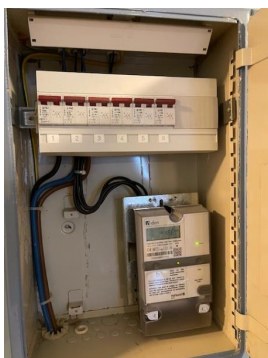
## TG 2 Elektrisk anlegg

Det anbefales en gjennomgang av fagmann
