# Tilstandsrapport

Enebolig

Huldertun 22, 4638 KRISTIANSAND S

Befaringsdato: 24.04.2025

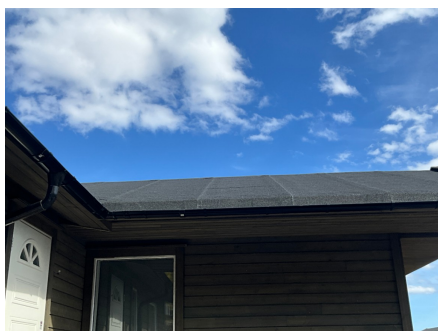
Taktekkingen er av papp. Taket er besiktiget fra taknivå. Tekkingen er helt ny i 2025.

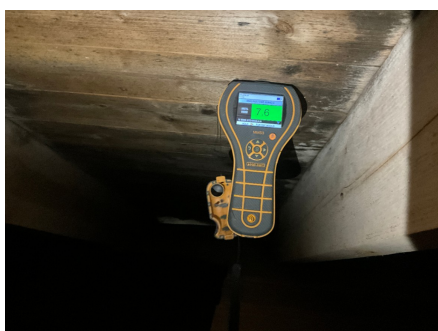
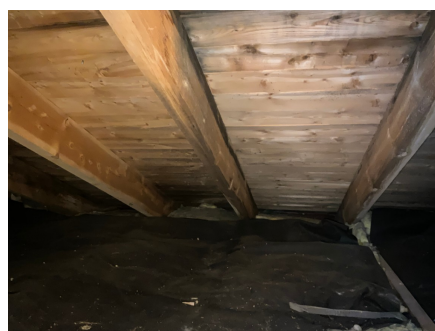
## TG 2 Takkonstruksjon/Loft

- Det er påvist fuktskjolder i undertak/takkonstruksjon.

Sannsynligvis er fuktmerkene av eldre dato, tørt på befaringsdagen.

- Det er ikke behov for utbedringstiltak.

Det er ny tekking på taket, ingen tiltak nødvendig.

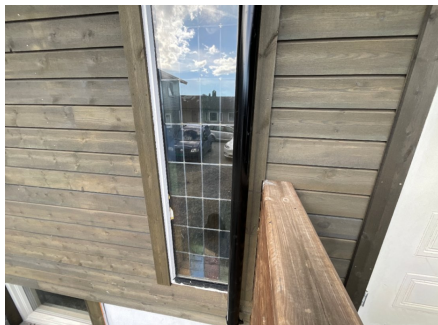
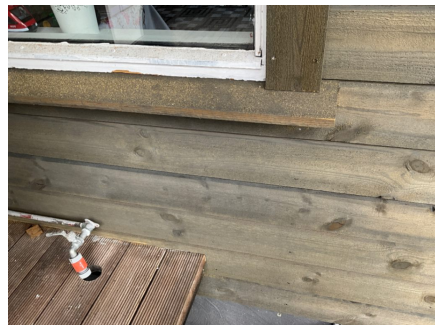
## TG 2 Vinduer

I deler av bygningen er det malte trevinduer med 2-lags glass. Vinduene er av eldre dato.

- Karmene i vinduer er slitte og det er sprekker i trevirket.
- Tilstandsgrad 2 gis når bygningsdelen har vesentlige avvik. Bygningsdelen skal enten ha feil utførelse, en skade eller symptomer på skade, sterk slitasje eller nedsatt funksjon. Graden gis når bygningsdelen trenger vedlikehold eller tiltak i nær fremtid. Graden skal også brukes når delen er gammel og det er grunn til å varsle om faren for skader på grunn av alderen, eller når det er grunn til å overvåke delen spesielt på grunn av fare for større skader eller følgeskader.

- Det må påregnes noe vedlikehold og at enkelte vinduer må skiftes ut.

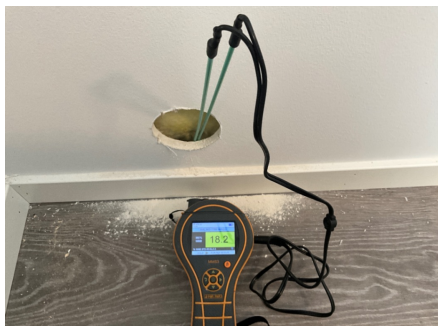
Kjelleren ligger delvis under terrenget. Det er ved hulltaking målt fukt. Hulltaking er foretatt i hjørne på bygget mot nord/vest. Det er nå ingen tegn på skade, men det anbefales å gjøre tiltak da fukt på sikt vil resultere i mugg/sopp i underetasjen.

- Det er gjennom hulltaking påvist høyt fuktnivå inne i trekonstruksjonen i hulltakingen, men ikke påvist fuktskader i dette området. Høy luftfuktighet kan over tid føre til muggvekst eller sverting av materialer. Samtidig kan materialer og konstruksjoner bli ødelagt.

18,2 % fukt.

Anbefaler å gjøre tiltak på dreneringen før skader oppstår innvendig i bygget. Alle innvendige flater i kjelleren er nye, eventuelle fuktmerker er derfor ikke synlige.

- Det påviste fuktnivå gir grunn til å overvåke konstruksjonen jevnlig for å se utvikling over tid, og eventuelt foreta tiltak for å unngå fuktskader.

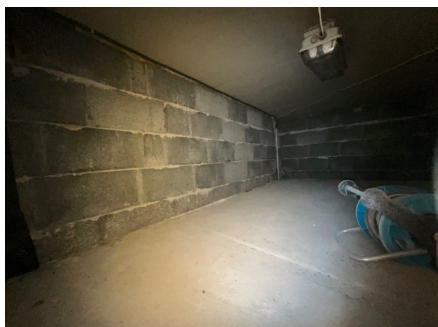
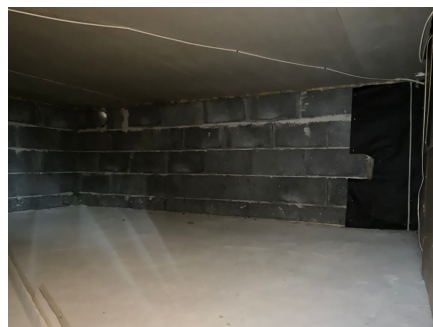
## Kryp Kjeller

- Det er stedvis påvist fuktnivå som tilsier at konstruksjonen kan ha fuktskader.

Det er ikke etablert fuktsikring på bakken, dette vil gjøre at fuktighet kan trekke opp i treverket i bygget.

- Overvåk konstruksjonen jevnlig. Avviket kan medføre behov for tiltak, men bør observeres over tid.

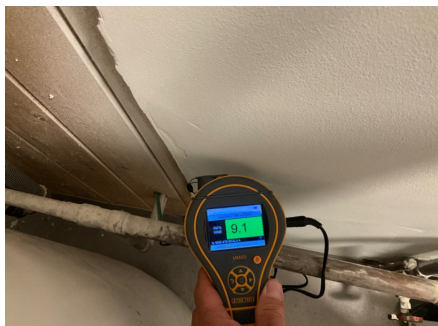
Hulltaking er foretatt uten å påvise unormale forhold. Hulltaking er foretatt bak våtsone for dusjen. Fuktkvotemåling (vekt%) i konstruksjonen ble målt til 9.

9,1%

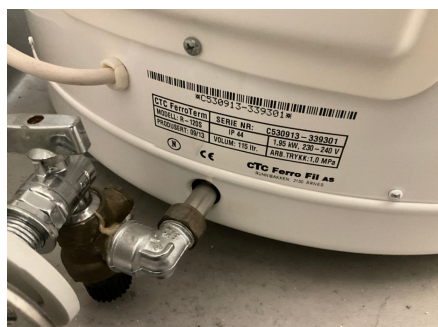
Varmtvannstanken er på ca. 200 liter og 120 liter.  
Tankene vil bli fast tilkoblet før salg i følge eier.

Produsert i 2013.

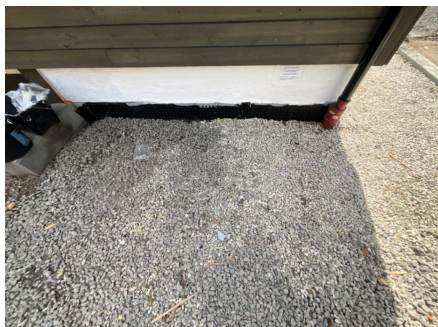
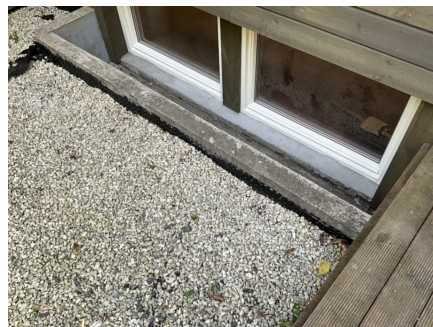
Ved hulltaking er det målt forhøyet verdier, det bør derfor vurderes ny drenering rundt boligen. Høy alder på dreneringen tilsier også utskifting, men eksakt tidspunkt for når det er nødvendig er ikke mulig å fastslå.

Konstruksjonen bør holdes under oppsikt, dersom det blir sopp/mugg i underetasjen eller synlig fuktmerker må dreneringen byttes.
