# Tilstandsrapport

Enebolig

Sørskogvegen 44 , 4364 SIREVÅG

Rapportdato: 12.01.2026

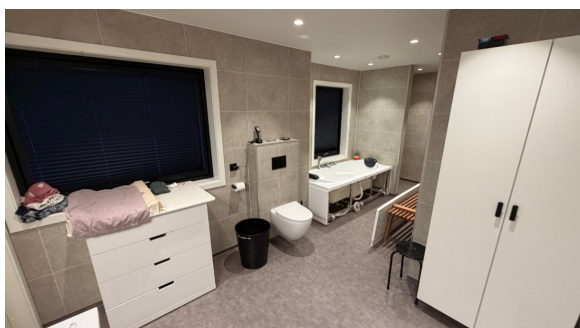
Belegg er ikke synlig ført under klemring. Utførelsen avviker fra anbefalt løsning. Manglende tetting mellom membran/klemring kan føre til lekkasje.

Forholdet bør vurderes nærmere av fagperson. Ved rehabilitering anbefales korrekt føring av belegg under klemring for å sikre tett løsning.

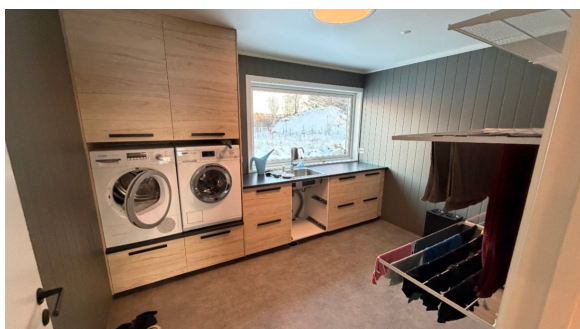
- Det er mulighet for at det kan forekomme vannlekkasje på våtrommet hvor vann ikke vil gå til sluk.
- Det er påvist at høydeforskjell fra topp slukrist til gulv/synlig topp membran ved dørterskel er mindre enn 25 mm.
- Det er påvist avvik i krav til høydeforskjell/fall-løsning på våtrommet.

Det er registrert mindre fall på gulv utenfor dusjnisen enn anbefalt referansenivå for våtrom. Dette kan medføre redusert avrenning og økt risiko for vannansamling. Videre er oppbrett av membran målt til mindre enn 15 mm, noe som avviker fra krav. Forholdet vurderes som et avvik som kan påvirke våtrommets fuktsikkerhet.

- Til tross for avviket i fall/høydeforskjell til sluk, vil gulvet fortsatt kunne lede vann mot sluket, men med redusert effektivitet. Dette kan potensielt øke risikoen for vannansamling i enkelte områder av badet.

Tiltak kan normalt utføres ved å heve oppbrettet membran ved dørterskel slik at minimumshøyde. Eventuelt montere vann sensor som pre akseptert løsning.

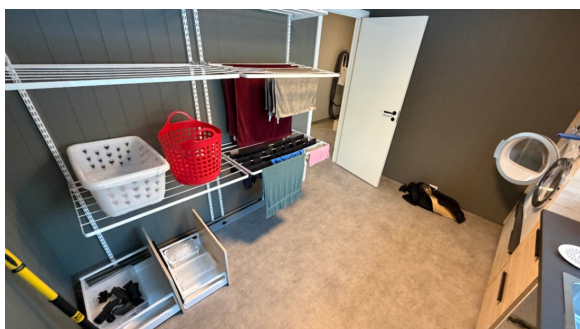
Belegg er ikke synlig ført under klemring. Utførelsen avviker fra anbefalt løsning. Manglende tetting mellom membran/klemring kan føre til lekkasje.

Forholdet bør vurderes nærmere av fagperson. Ved rehabilitering anbefales korrekt føring av belegg under klemring for å sikre tett løsning.
