# Tilstandsrapport

Enebolig

Sørskogvegen 44 , 4364 SIREVÅG

Rapportdato: 12.01.2026

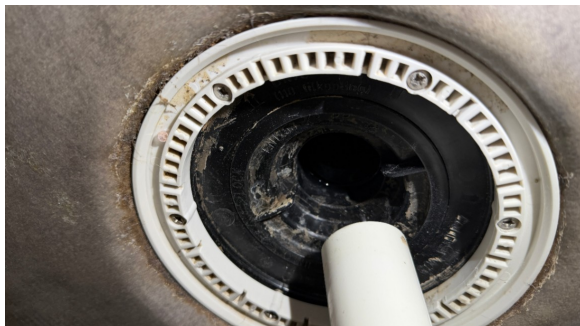
Belegg er ikke synlig ført under klemring. Utførelsen avviker fra anbefalt løsning. Manglende tetting mellom membran/klemring kan føre til lekkasje.

Forholdet bør vurderes nærmere av fagperson. Ved rehabilitering anbefales korrekt føring av belegg under klemring for å sikre tett løsning.

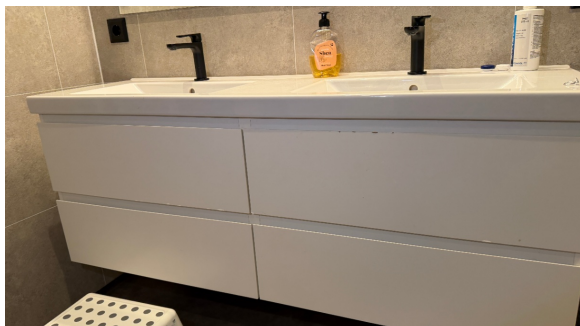
Det er en fuktskade i servantskap.

Fuktskade i servantskap bør utbedres.

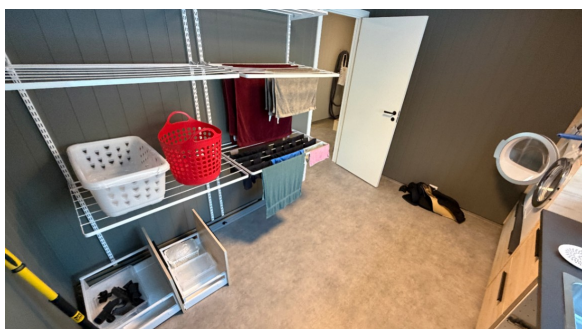
- Det er mulighet for at det kan forekomme vannlekkasje på våtrommet hvor vann ikke vil gå til sluk.
- Det er påvist at høydeforskjell fra topp slukrist til gulv/synlig topp membran ved dørterskel er mindre enn 25 mm.
- Det er påvist avvik i krav til høydeforskjell/fall-løsning på våtrommet.

Det er registrert mindre fall på gulv utenfor dusjnisen enn anbefalt referansenivå for våtrom. Dette kan medføre redusert avrenning og økt risiko for vannansamling. Videre er oppbrett av membran målt til mindre enn 15 mm, noe som avviker fra krav. Forholdet vurderes som et avvik som kan påvirke våtrommets fuktsikkerhet.

- Til tross for avviket i fall/høydeforskjell til sluk, vil gulvet fortsatt kunne lede vann mot sluket, men med redusert effektivitet. Dette kan potensielt øke risikoen for vannansamling i enkelte områder av badet.

Tiltak kan normalt utføres ved å heve oppbrettet membran ved dørterskel slik at minimumshøyde oppnås. Eventuelt montere vann sensor som pre akseptert løsning.

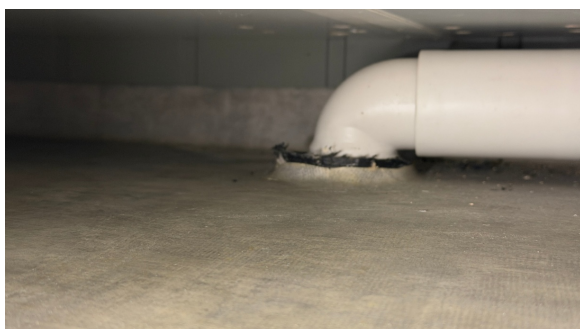
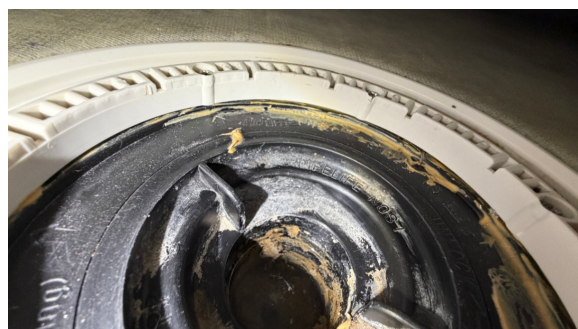
Belegg er ikke synlig ført under klemring. Utførelsen avviker fra anbefalt løsning. Manglende tetting mellom membran/klemring kan føre til lekkasje.

Forholdet bør vurderes nærmere av fagperson. Ved rehabilitering anbefales korrekt føring av belegg under klemring for å sikre tett løsning.
