Sørskogvegen 44, 4364 Sirevåg

**Nyere og innholdsrik enebolig  
3 mål tomt i landlige omgivelser.  
Stor garasje + ekstern garasje!**

| Tilstandsrapport ..... | 60 |

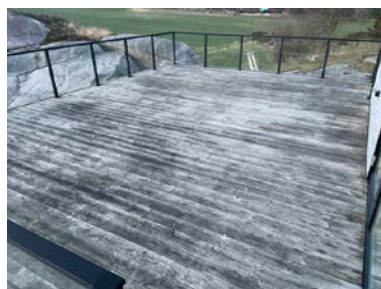
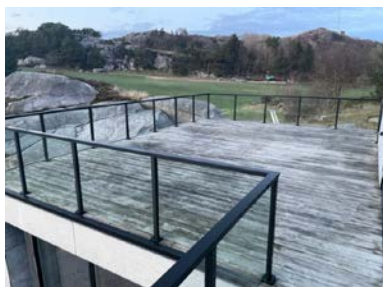
Normal vær- og bruks slitasje på terrassebord og rekkverk. Litt vedlikeholdsbehov, ingen umiddelbare tiltak.

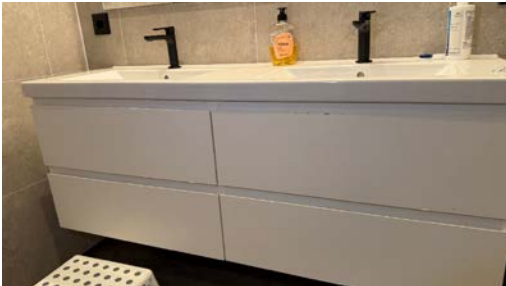
Det er en fuktskade i servantskap.

Fuktskade i servantskap bør utbedres.

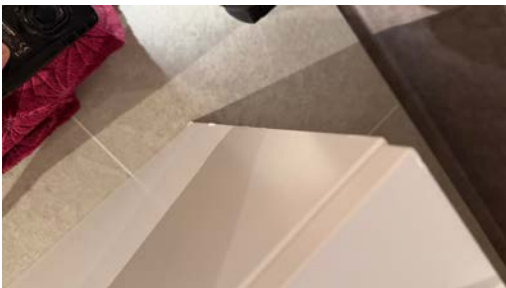
Det er påvist skader på innredning. Det er en fuktskade i servantskap.

- Lokal utbedring må utføres.

Fuktskade i servantskap bør utbedres.

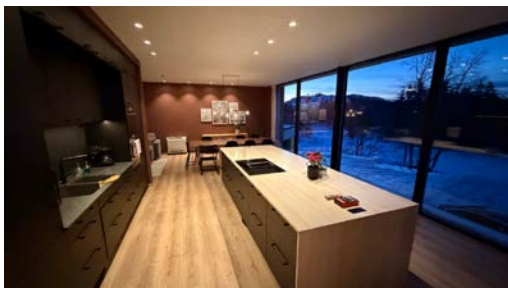
Avløpsrør under kjøkkenvask bør etter strammes med jevne mellomrom, dette fordi disse over tid glir fra hverandre ved bruk av varmt og kaldt vann, og kan forårsake fuktskade i skap og eventuelt nærliggende gulv.
