TILSTANDSRAPPORT

Matrikkel: **Gnr 5: Bnr 44 (snr: 1)**
Kommune: **1122 GJESDAL KOMMUNE**
Betegnelse: **Næringseiendom**
Adresse: **Krambugata 15, 4330 ÅLGÅRD**

Dato befaring: 08.01.2025
Utskriftsdato: 14.01.2025
Oppdrag nr: 20242711

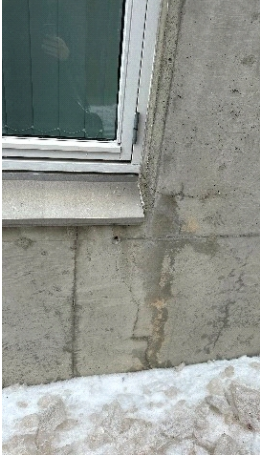
Utvendige overflater - Næringslokaler

Tilstandsvurdering/ tilstandsgrad:	<p>Grunnmur/yttervegg i stedstøpt betong. Det er registrert enkelte riss/sprekker utvendig grunnmur omliggende utsparing for vindu og dører, over tid vil det kunne komme noen avskalninger i puss. Anbefaler puss/behandling for å hindre fuktinntrengning. Material/symptom: Tiltak: -Slisse og puss riss i betong omliggende utsparing. Vedlikehold antas å falle inn under sameiets ansvar.</p>
	TG: 2

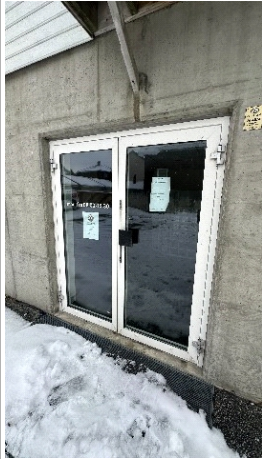
Ytterdører og porter - Næringslokaler

Ytterdører fra antatt byggeåret.
Normal slitasje i overflater, noe iring på beslag/hengsler.
Dør bi-inngang er ikke funksjonstestet.

TG: 1

Material/symptom:
Behov for rengjøring og smøring av beslag/hengsler.

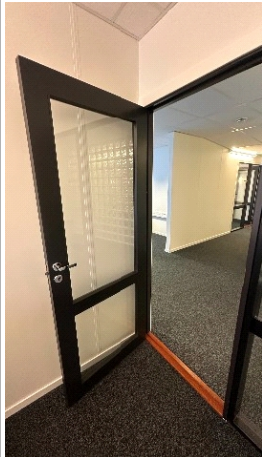
Innvendige dører - Næringslokaler

Stedvis noe bruksmerker i overflater dørblad/karm.
Enkelte dører henger og har behov for mindre justering.
Skyvedører til kjøkken tilslutter karm skjevt, dør mot sør er stri å betjene.
Stedvis ujevn/svelling i overflate vindusfelt, dette kan trolig tilbakeføres til rengjøring.

TG: 2

Material/symptom:
Tiltak:
Justere enkelte dører.
Flikk behandle karmen og enkelte dører

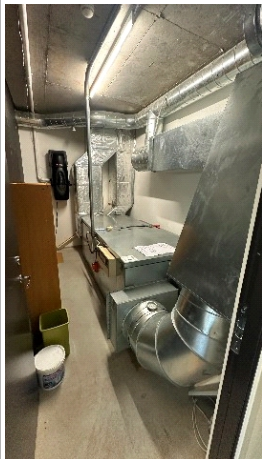
VVS-installasjoner, generelt - Næringslokaler

Lokaler har balansert ventilasjon, avkast/til luft etablert for hver celle kontor.
Ingen utilstrekkelig luft utveksling registrert.
Kanaler bør renses med jevne mellomrom for at avtrekket skal opprettholde kapasiteten (ca hvert 5 år).

TG: 2

Ventilasjons aggregatet har en forventet levetid på ca 25 år. Med bakgrunn i alder er det økende risiko for feil som krever utbedring/utskifting.

- Ift. alder anbefales det nærmere kontroll/vedlikehold av anlegget.

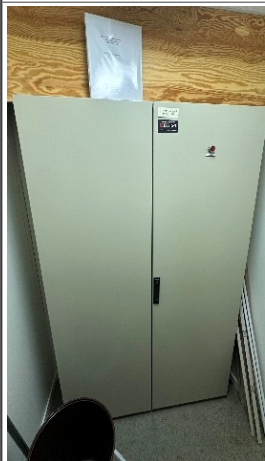
Elkraft, generelt - Næringslokaler

Elektriske anlegget fra antatt byggeåret, ikke kontrollert av takstmann.
Dokumentasjon for hoved tavle foreligger.
Merknad:
-Manglende deksel til koblingsboks i arkivrom.
-Løs koblingsboks ved entre.

Elektriske anlegg må jevnlig undersøkes av fagperson, dette ansvaret hviler til enhver tid på eier av bygningen.
Normal levetid for elektrisk anlegg er 20 til 40 år.
Anbefaler el-takst i forbindelse med eierskifte.

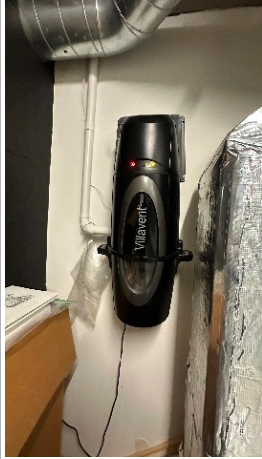
Sentralstøvsuger - Næringslokaler

Beskrivelse: Sentralstøvsuger montert i teknisk rom ventilasjon.
Støvsuger og røropplegg er ikke kontrollert eller funksjonstestet av takstmann.
