# Kvernabekkevgen 63 5243 FANA

## Tilstandsrapport Eierskifte

Boligtype: Leilighet

Byggeår: 1964

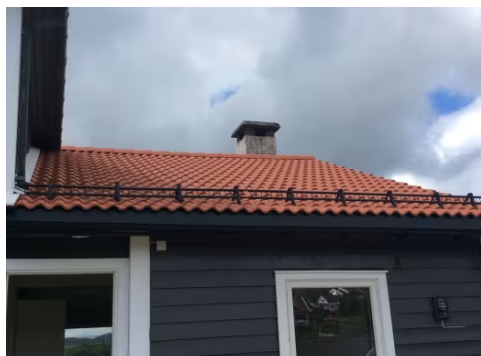
**6.10 Taktekking**

Nye renner, takpanner og beslag.

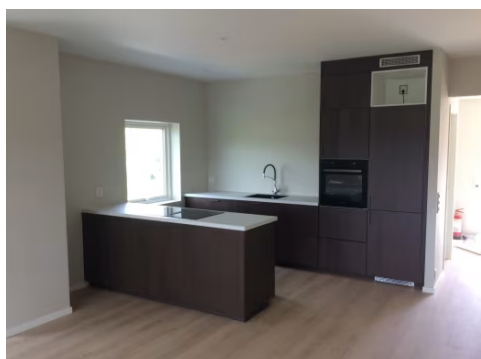
## 6.13 Kjøkken

Nytt kjøkken.

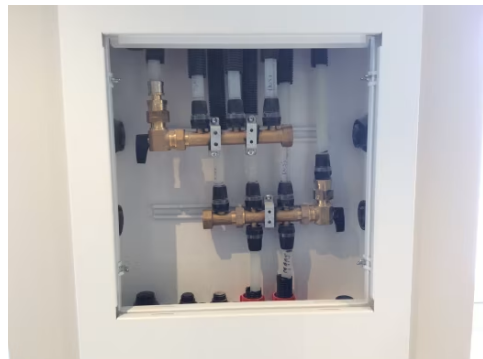
## 6.17 Vannledninger

Nytt rørirør-opplegg i hele leiligheten.

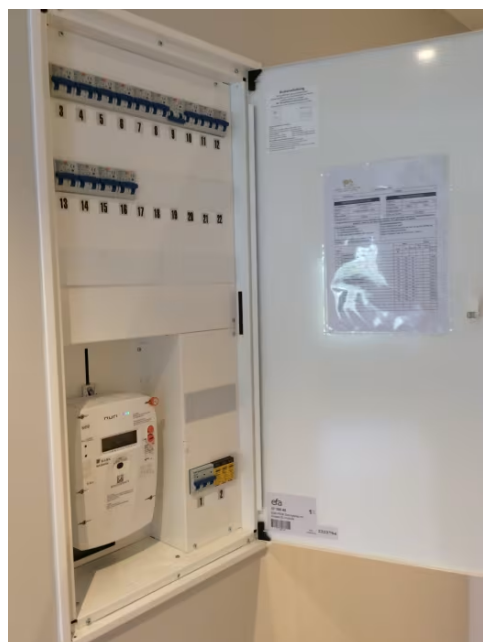
## 6.18 Elektrisk

Komplett nytt elektrisk anlegg i leiligheten.

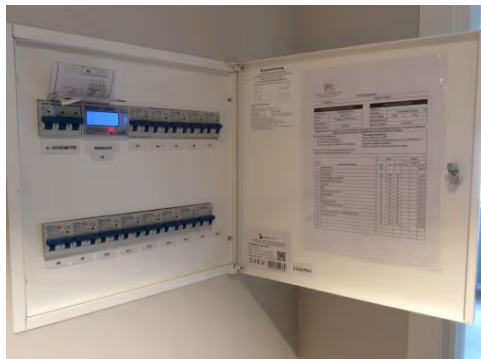
Eget sikringsskap med minusmåler i underetasje.
