# Tilstandsrapport

Boligbygg med flere boenheter

Hurrødåsen 2, 1621 GRESSVIK

Befaringsdato: 14.05.2025

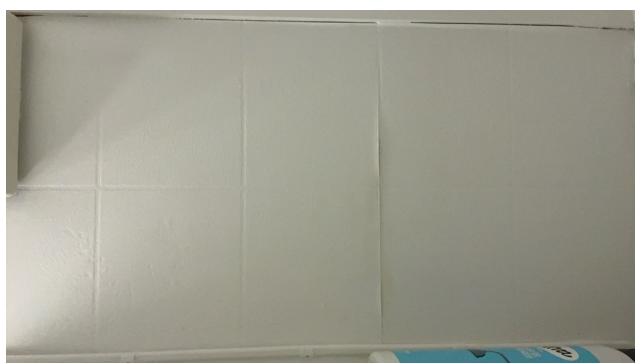
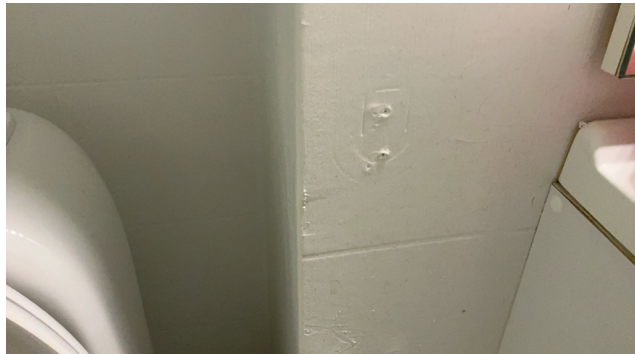
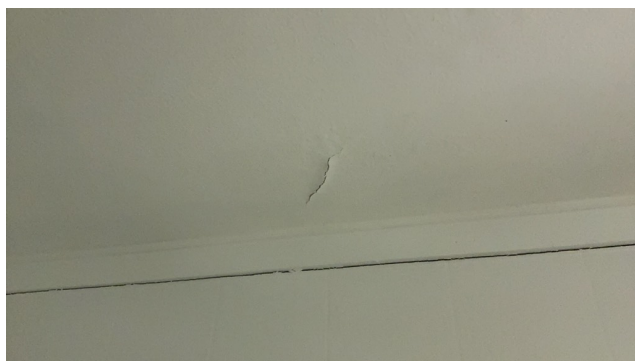
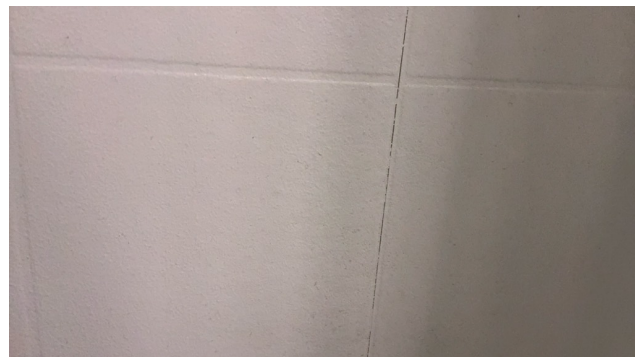
## Vurdering av avvik:

- Det er avvik:

Overflatene vurderes å ha oppnådd forventet levetid.  
Vegger bør ikke vannbelastes før våtsone er utbedret og er intakt med tanke på følgeskader i tilstøtende konstruksjoner.

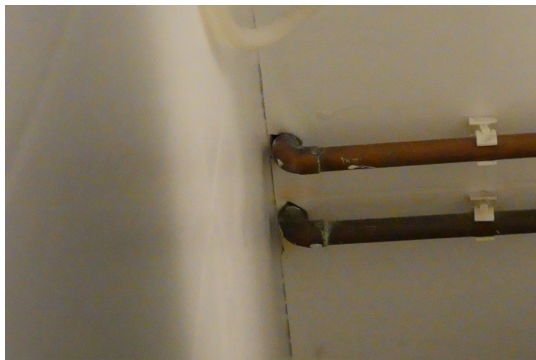
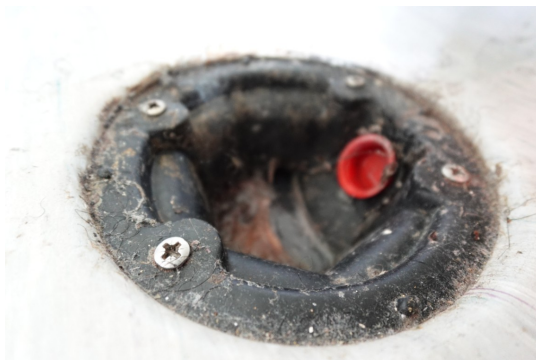
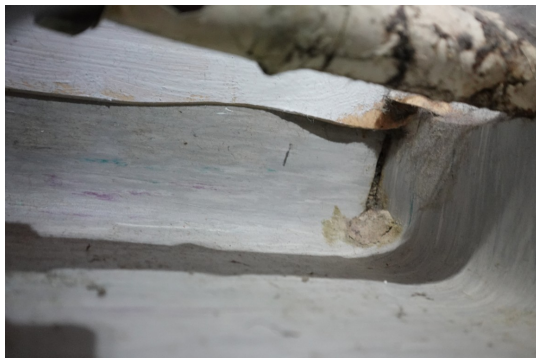
### ! TG 3 Overflater Gulv

- Det er påvist at gulvoverflaten har sprekker.
- Målinger viser at det ikke er fall til sluk (motfall).

- Et bad med manglende/reduert fall til sluk blir mindre funksjonelt og sikkert for brukeren. Dette kan medføre stående vann på gulvet, vann som ikke ledes effektivt til sluket, økt risiko for at vann renner ut av rommet og redusert sklisikkerhet på gulvet.
- Sprekker i et vinylbelegg kan føre til at vann trekker ned i gulvkonstruksjonen med påfølgende fukt/råteskader.

Over tid kan eldre vinyl bli sprøtt eller skadet, noe som kan føre til lekkasjer eller problemer med vannettheten.

- Det er viktig å merke seg at levetiden til en membran varierer basert på kvalitet, installasjon og bruk. Eldre membraner kan bli sprø og sprekke opp, noe som fører til at de mister sin vanntettende funksjon. Dette kan resultere i vannlekkasjer gjennom vegger og gulv og fuktskader.

Det er viktig å være klar over at en membranløsning har en begrenset levetid, og at det er viktig å overvåke tilstanden jevnlig for å unngå eventuelle skader. Det anbefales videre bruk av lukket system/dusjkabinett, dette minsker risiko for en eventuell vannlekkasje til tilstøtende rom.

Overflater bør utbedres om dusjkabinett fjernes.

**Kostnadsestimat: 50 000 - 100 000**

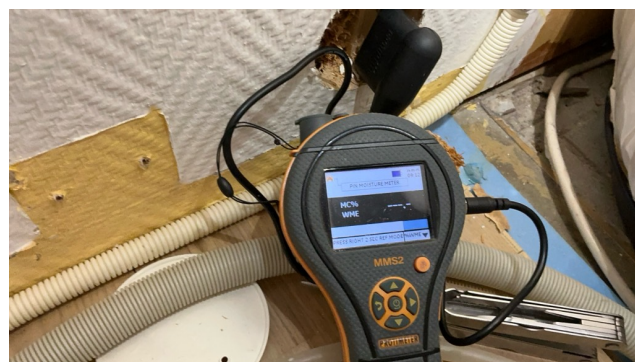
### ! TG 0 Tilliggende konstruksjoner våtrom

Hulltaking er foretatt uten å påvise unormale forhold. Hulltaking er foretatt ved/i bak komfyr på kjøkkenet. Fuktkvotemåling (vekt%) i konstruksjonen ble målt til 7.

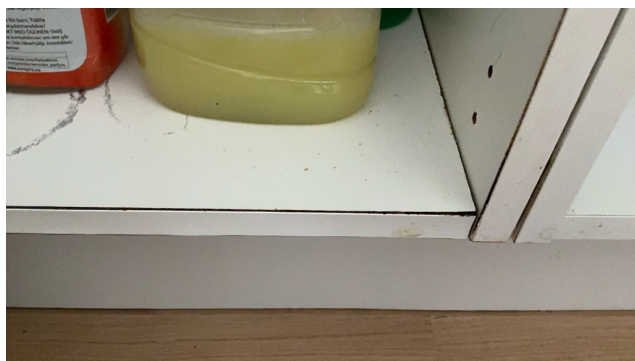
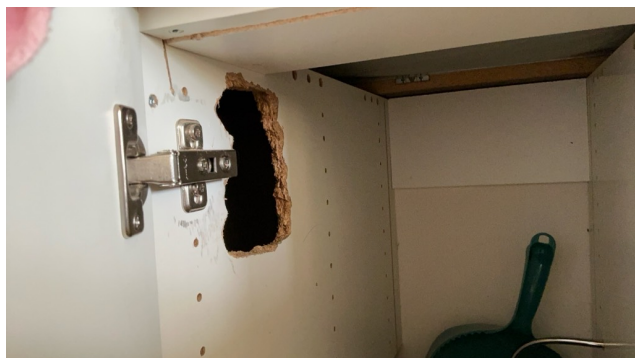
- Det er påvist skader på overflater/kjøkkeninnredning utover normal slitasjegrad.

- Det må påregnes lokal utbedring/utskiftning.

Rommet fungerer med dagens tilstand, men rommet har behov for utbedringer/oppgradering. Med tanke på lekkasjesikring og bruk av komfyrvakt bør dette installeres.

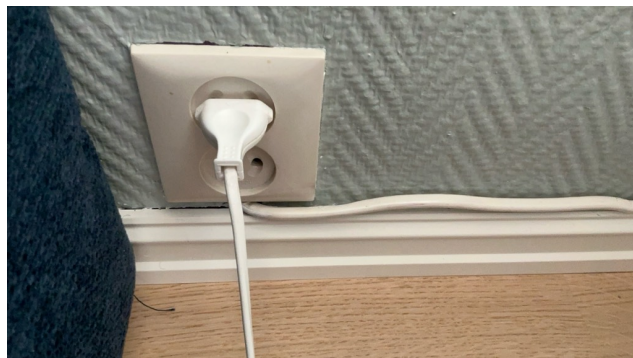
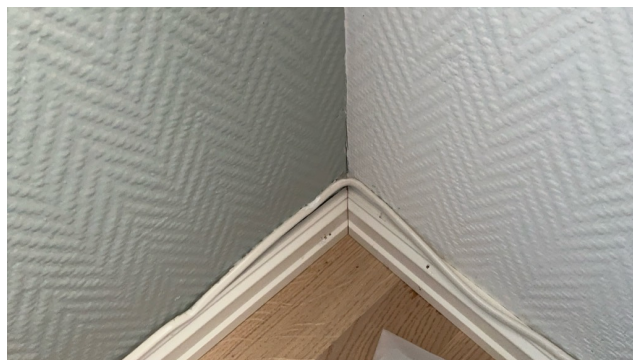
8. Er det tegn til at det har vært termiske skader (tegn på varmgang) på kabler, brytere, downlights, stikkontakter og elektrisk utstyr? Sjekk samtidig tilstanden på elektrisk tilkobling av varmtvannsbereider, jamfør eget punkt under varmtvannstank  
**Ja**
9. Er der synlig defekter på kabler eller er disse ikke tilstrekkelig festet?  
**Ja**

Estimatet er ikke en bekreftet sum på eventuelle kostnader for å få anlegget godkjent, men en antatt sum til en elkontroll og mindre utbedringer. Beløpet vil variere ut i fra hvilke tiltak som må utføres for at anlegget blir godkjent og kan og i noen tilfeller vil overstige estimatet.

**Kostnadsestimat: 10 000 - 50 000**

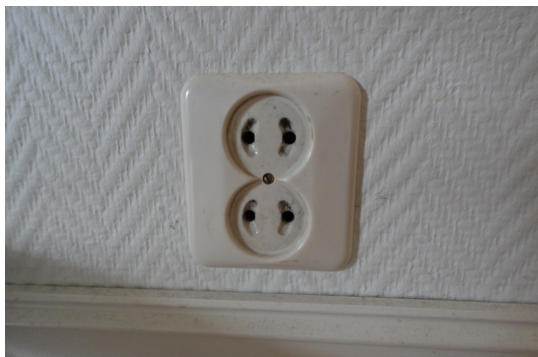
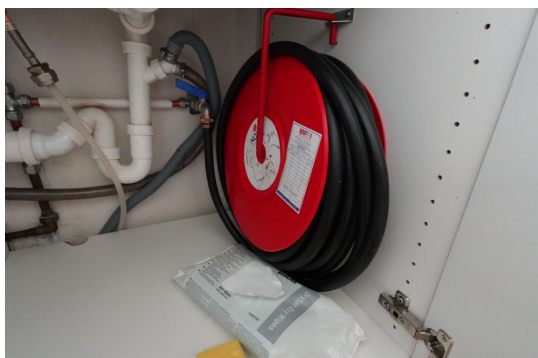
## ! TG 3 Branntekniske forhold

1. Er det mangler for brannslukningsutstyr i boligen iht. forskriftskrav på søknadstidspunktet, men minst Byggeforskrift 1985?  
**Nei**
2. Er det skader på brannslukkingsutstyr eller er apparatet eldre enn 10 år?  
**Ja Brannslange i kjøkkenskap skulle vært kontrollert og godkjent.**
3. Er det mangler på røykvarsler i boligen iht. forskriftskrav på søknadstidspunktet, men minst Byggeforskrift 1985?  
**Nei**
4. Er det skader på røykvarslere?  
**Nei**

**Kostnadsestimat: Under 10 000**
