Tilstandsrapport

Boligbygg med flere boenheter

Sam Eydes gate 96, 3660 RJUKAN

Befaringsdato: 21.11.2024

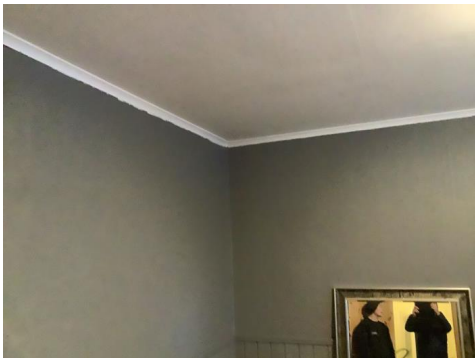
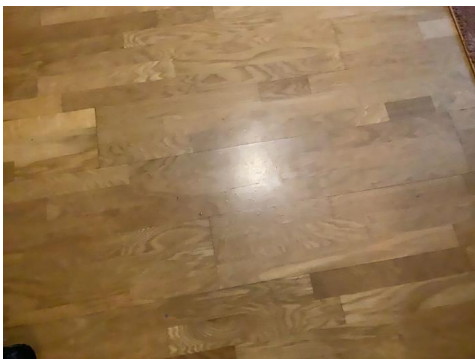
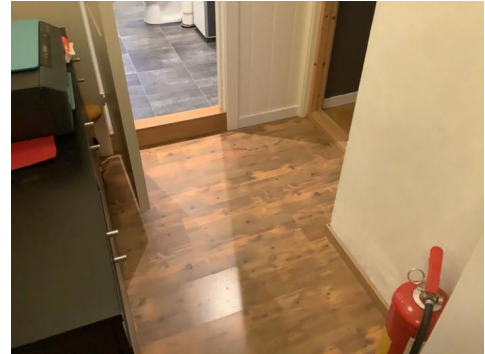
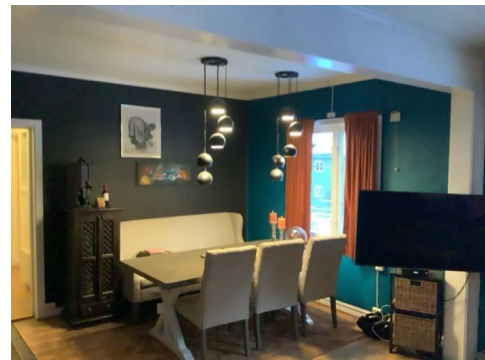
TG 2 Etasjeskille/gulv mot grunn

Etasjeskiller er av trebjelkelag.

- Det er målt høydeforskjell på mellom 15-30 mm gjennom hele rommet. Tilstandsgrad 2 gis med bakgrunn i standardens krav til godkjente måleavvik.

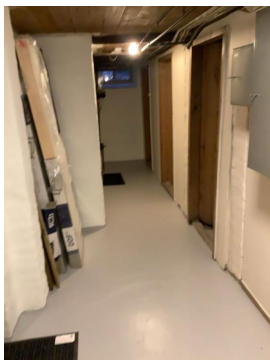
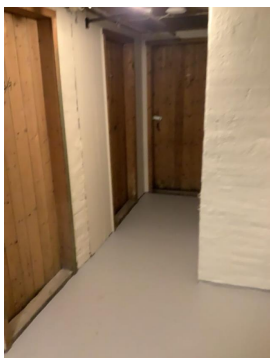
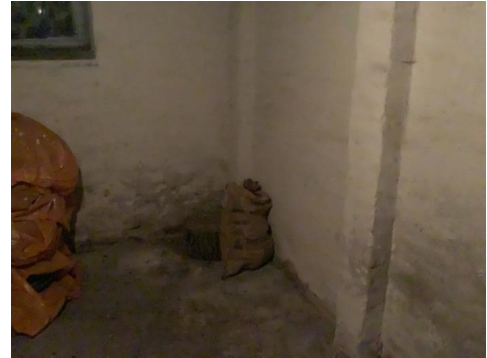
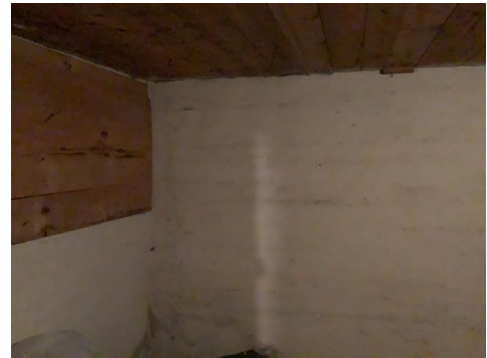
! TG 2 Rom Under Terreng

- Det er påvist indikasjoner på noe fuktgjennomtrenging inn i kjellermur.
- Kjeller har begrenset ventilering/luftgjennomstrømning.

- Det påviste fuktnivå gir grunn til å overvåke konstruksjonen jevnlig for å se utvikling over tid, og eventuelt foreta tiltak for å unngå fuktskader.
- Konstruksjonene må sikres mot råte, sopp og skadedyr.

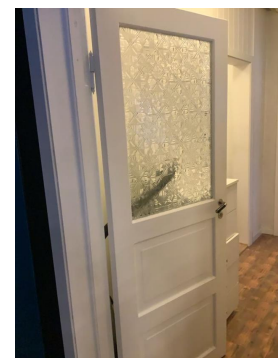
- Det er påvist avvik som tilsier at det bør foretas tiltak på enkelte dører.

- Enkelte dører må justeres.

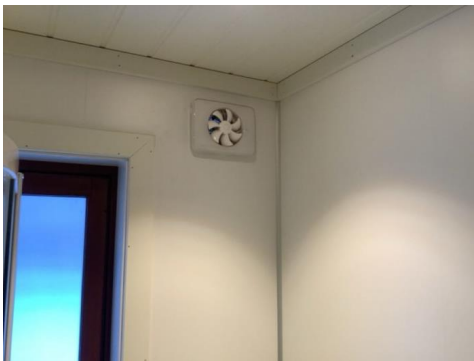
! TG 2 Ventilasjon

- Det bør etableres tilfredsstillende tilluft til våtrom f.eks. luftespalte ved dør e.l.

Kostnadsestimat: Under 10 000

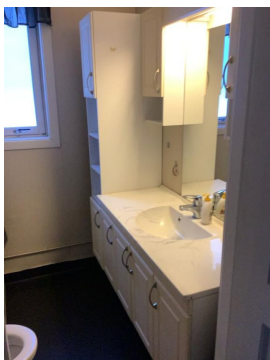
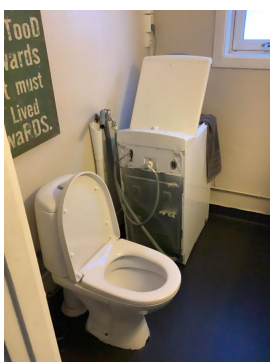
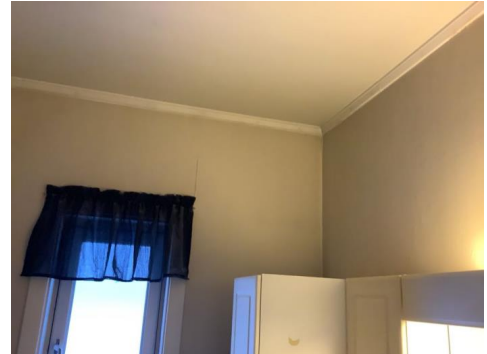
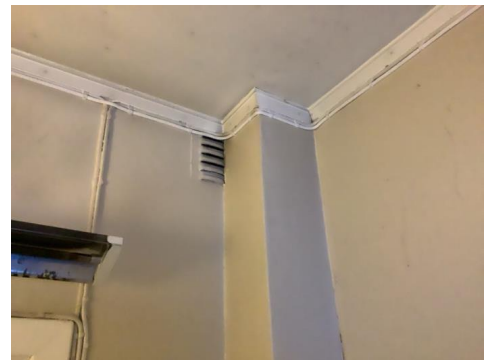
- Toalettrom har kun naturlig avtrekk fra rommet, NS 3600 krever mekanisk avtrekk for å kunne gi TG 0/1.
- Toalettrom mangler tilluftsventilering, f.eks. spalte/ventil ved dør.
- Det er avvik:

Overflater er av eldre dato og har skader på vegger.
Røranlegg og sluk må påregnes skiftet.

Toalettrom/vaskerom står ovenfor full renovering.

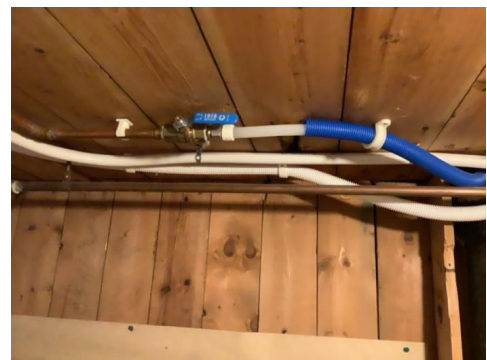
! TG 2 Vannledninger

- Det er ikke behov for utbedringstiltak siden anlegget fungerer i dag, men ut ifra alder kan skader plutselig oppstå på eldre anlegg.
- I forbindelse med oppgradering av våtrom vil det være naturlig med utskiftning av rør.
