# Tilstandsrapport

Boligbygg med flere boenheter

Sam Eydes gate 96, 3660 RJUKAN

Befaringsdato: 18.11.2025

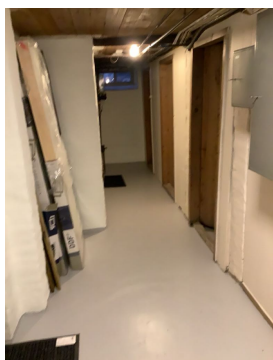
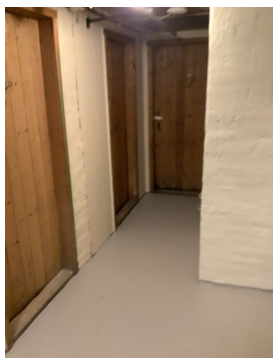
## ! TG 2 Rom Under Terreng

- Det er påvist indikasjoner på noe fuktgjennomtrenging inn i kjellermur.
- Kjeller har begrenset ventilering/luftgjennomstrømning.

- Det påviste fuktnivå gir grunn til å overvåke konstruksjonen jevnlig for å se utvikling over tid, og eventuelt foreta tiltak for å unngå fuktskader.
- Konstruksjonene må sikres mot råte, sopp og skadedyr.

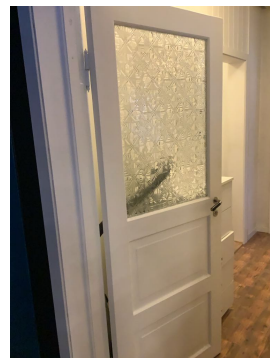
- Det er påvist avvik som tilsier at det bør foretas tiltak på enkelte dører.

- Enkelte dører må justeres.

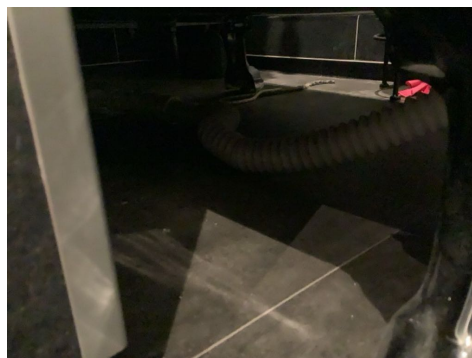
- Tilgang til sluk må bedres både for inspeksjon og rengjøring.

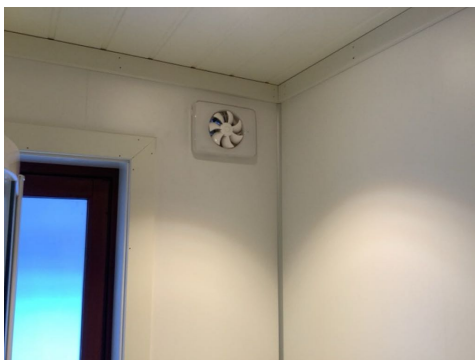
### ! TG 2 Ventilasjon

- Det bør etableres tilfredsstillende tilluft til våtrom f.eks. luftespalte ved dør e.l.

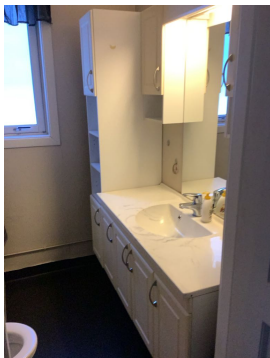
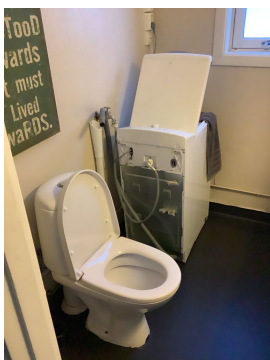
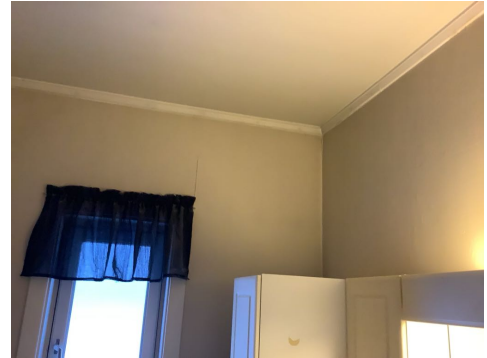
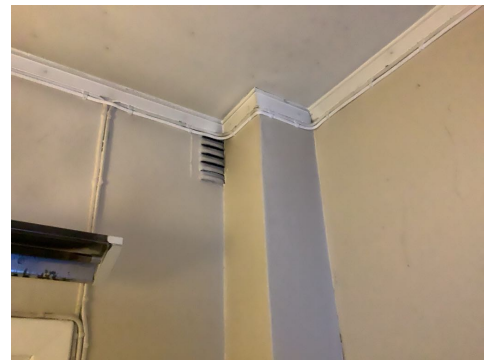
- Toalettrom har kun naturlig avtrekk fra rommet, NS 3600 krever mekanisk avtrekk for å kunne gi TG 0/1.
- Toalettrom mangler tilluftsventilering, f.eks. spalte/ventil ved dør.
- Det er avvik:

Overflater er av eldre dato og har skader på vegger.  
Røranlegg og sluk må påregnes skiftet.

Toalettrom/vaskerom står ovenfor full renovering.

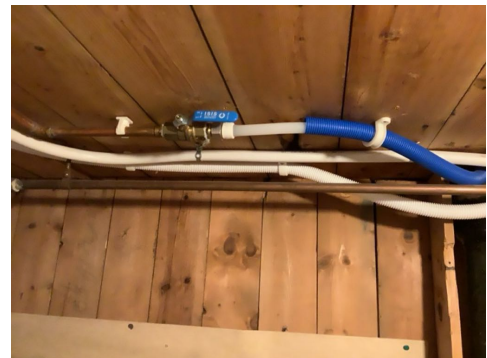
### TG 2 Vannledninger

- Det er ikke behov for utbedringstiltak siden anlegget fungerer i dag, men ut ifra alder kan skader plutselig oppstå på eldre anlegg.
- I forbindelse med oppgradering av våtrom vil det være naturlig med utskiftning av rør.

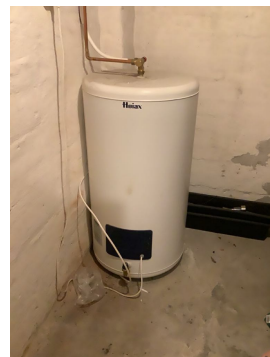
- Det er ikke behov for utbedringstiltak siden tanken fungerer i dag, men ut ifra alder kan skader plutselig oppstå på eldre tanker.
