# Tilstandsrapport

Boligbygg med flere boenheter

Burotveien 4 I, 3118 TØNSBERG

Befaringsdato: 12.09.2024

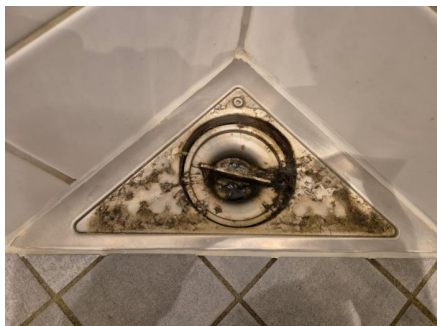
### TG 1 Sluk, membran og tettesjikt

Det er nyere stålsluk og smøremembran. Dokumentasjon ligger i at det er utført ferdigattest og under denne prosess må det foreligge kontrollertklæring, for at ferdigattest kan utstedes.

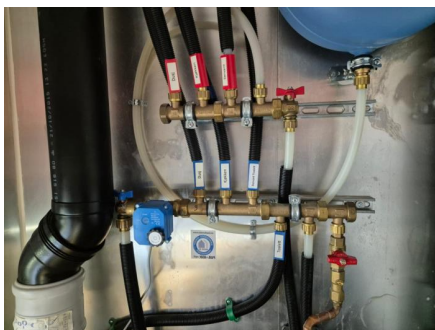
Innvendige røropplegg består av plastrør (rør i rør). Samlestokk og stoppekran plassert i bod/teknisk rom.

Sanitærinstallasjonene fungerte normalt ved befaringsdag. Vvs anlegget er ellers ikke kontrollert for feil eller mangler under befaringsdag. Det er på generelt grunnlag anbefalt at vvs røropplegg regelmessig ettersees / kontroll av rørlegger.

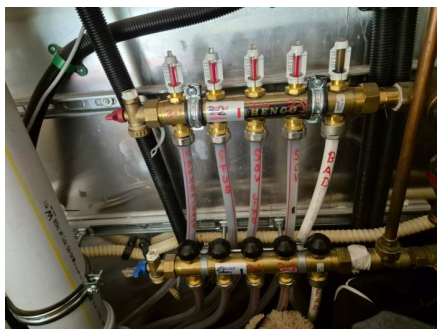
## TE 1 Vannbåren varme

Vannbåren gulvvarme i samtlige gulv med unntak bod/teknisk rom.  
Samlestokk plassert i teknisk rom.  
Begrensede kontrollmuligheter. Fungerte normalt på befaringstidspunkt.

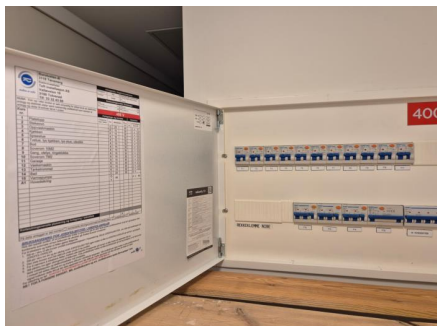
## TE 2 Elektrisk anlegg

**Ja Ingen åpenbare feil eller skader ble registrert, men grunnet manglende dokumentasjon på elanlegget, bør hele det elektriske anlegget kontrolleres.**

Kostnadsestimat gjelder kun for elkontroll av anlegg, evt. innhent dokumentasjon på elanlegget.
