# Tilstandsrapport

Kjedehus

Åssiden 9 A, 1860 TRØGSTAD

Befaringsdato: 03.04.2025

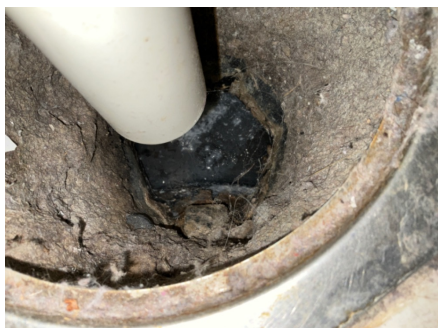
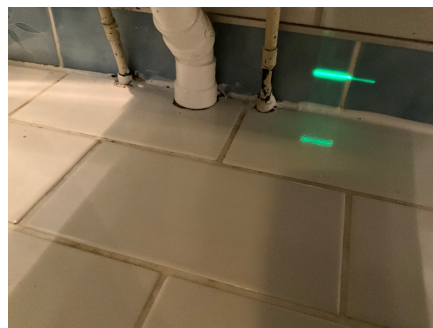
- Det er påvist mangelfull/feil utførelse rundt rørgjennomføringer e.l. som gir fare for fukt i konstruksjonen i våtsone.
- Mer enn halvparten av forventet brukstid er passert på membranløsningen.
- Mer enn halvparten av forventet brukstid er passert på slukløsningen.

- Over halvparten av forventet brukstid på tettesjikt og sluk er passert, og det er usikkert om tettesjiktet er tilstrekkelig for dagens bruk, som innebærer utstrakt dusjing og vannsøl. For å redusere risikoen for lekkasjer anbefales det å benytte et tett dusjkabinett med avløp til sluket. Det er imidlertid ingen garantier for tettesjiktets tilstand, og tidspunktet for nødvendig utskifting er usikkert.

- Ikke påvist klemte membranløsning i sluket. Jevnlig rensing av sluket er viktig. Feil i tetting rundt sluket er den største årsaken til lekkasjer fra bad. Det er derfor viktig at ikke vannet blir stående over vannlåsen i sluket. Det er heller ikke påvist mansjetter/membran rundt gjennomføringer i gulvet.

- Overvåk tilstanden jevnlig. For å få tilstandsgrad 0 eller 1 må tettesjiktet skiftes ut, men tidspunktet for når dette er nødvendig er vanskelig å si noe om.
  - Sluket må sjekkes og rengjøres jevnlig.
- Tettesjiktet og sluk har begrenset gjenværende levetid, og tilstanden bør følges opp jevnlig. Sluket må kontrolleres og rengjøres regelmessig for å redusere risikoen for lekkasjer. Utskifting av tettesjikt må påregnes, men tidspunkt er usikkert. Tilstand forutsetter bruk av tett dusjkabinett. Stor risiko for fuktskader om dette tas bort.

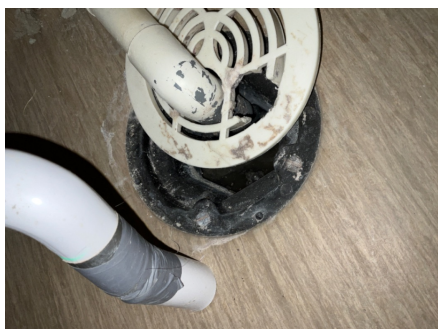
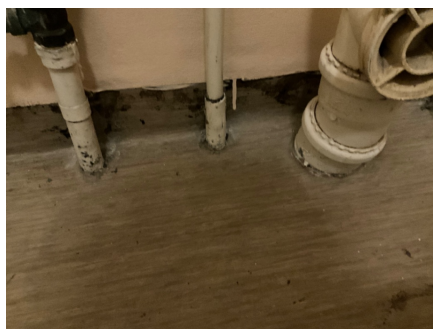
- Det er påvist mangelfull/feil utførelse rundt rørgjennomføringer e.l. som gir fare for fukt i konstruksjonen i våtsone.
- Mer enn halvparten av forventet brukstid er passert på membranløsningen.
- Mer enn halvparten av forventet brukstid er passert på slukløsningen.

- Over halvparten av forventet brukstid på tettesjikt og sluk er passert, og det er usikkert om tettesjiktet er rustet for dagens bruk. Vaskerommet vil fortsatt kunne tåle forsiktig bruk, det er dog ingen garantier, og det er usikkert når tettesjikt må skiftes ut.  
- Belegg er ikke ført tilstrekkelig opp rundt gjennomføringer i gulvet.

- Løsningen/utførelsen rundt rørgjennomføringer gir fare for fukt inn i konstruksjoner.
- Sluket må sjekkes og rengjøres jevnlig.
- Overvåk tilstanden jevnlig. For å få tilstandsgrad 0 eller 1 må tettesjiktet skiftes ut, men tidspunktet for når dette er nødvendig er vanskelig å si noe om.

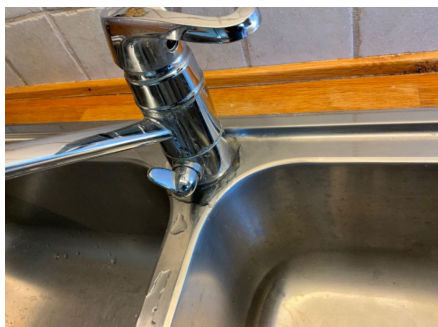
- Det er registrert lekkasje fra oppvaskkum eller blandebatteri.
- Påvist lekkasjer fra kjøkkenbatteriet.

- Gjennomføre ytterligere undersøkelser og foreta utbedring av skade.
