Tilstandsrapport

Boligbygg med flere boenheter

Kirkevegen 83D , 2414 ELVERUM

Befaringsdato: 06.05.2026

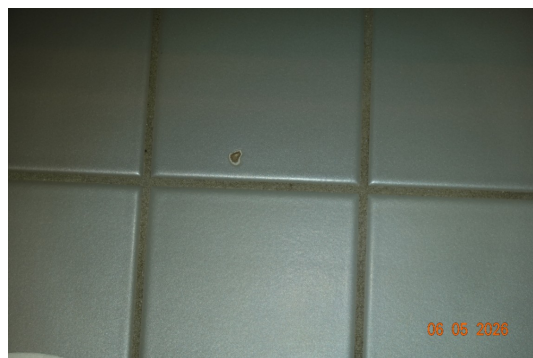
TG 2 Overflater Gulv

Gulvflater med fliser.
Varmekabler i baderomsgulv.
Ca. 20 mm fall ved terskel til topp slukrist.
1:100 fall i dusjsone.
Det opplyses på generelt grunnlag at dusjing direkte på vegger og gulv kan redusere overflatenes levetid.

Det er påvist liten avskaling i flis.

Det bør utbedres avskaling i flis for å hindre videre skadeutvikling.

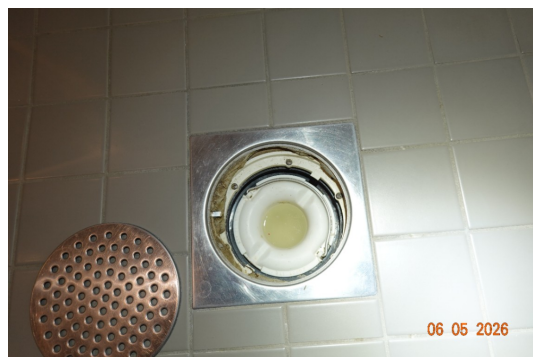
TG 1 Sluk, membran og tettesjikt

Plastsluk.

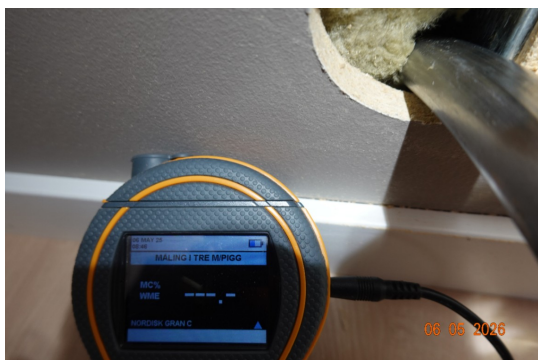
TG 0 Tilliggende konstruksjoner våtrom

Hulltaking er foretatt nederst på delevegg mot våtsonen. Ved bruk av fuktmåler ble det ikke registrert unormale verdier.
