# Tilstandsrapport

Fritidsbolig

Blestølvegen 120, 3623 LAMPELAND

Befaringsdato: 06.03.2025

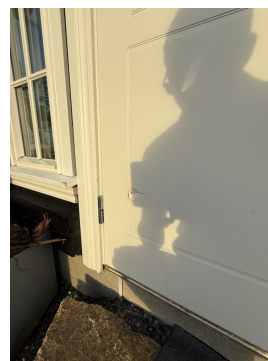
Det er utvendig skade på hovedinngangsdør.

Bildet viser skader på hovedinngangsdøren.

For å lukke avviket må dørbladet skiftes/utbedres.

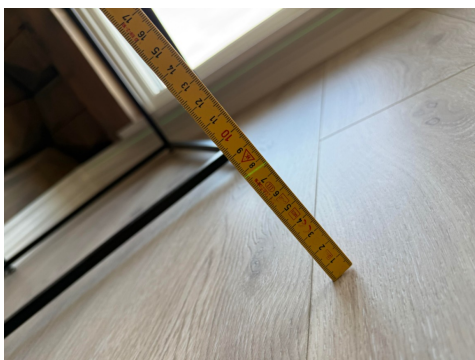
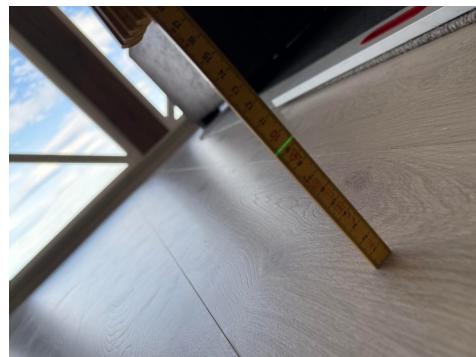
- Det er målt høydeforskjell på mellom 15-30 mm gjennom hele rommet. Tilstandsgrad 2 gis med bakgrunn i standardens krav til godkjente måleavvik.
- Målt høydeforskjell på mellom 10 - 20 mm innenfor en lengde på 2 meter. Tilstandsgrad 2 gis med bakgrunn i standardens krav til godkjente måleavvik.

Bildet fra måling

- For å få tilstandsgrad 0 eller 1 må høydeforskjeller rettes opp. Det vil imidlertid sjelden være økonomisk rasjonelt som et enkeltstående tiltak i en bolig som dette. Dersom boligen en gang skal renoveres, kan man vurdere slike tiltak.

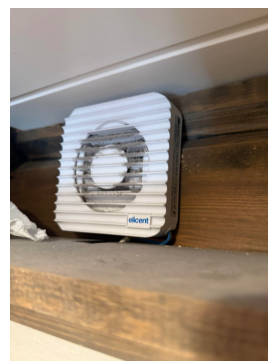
Bildet viser vifteinstallasjonen som avgir en subbe-/ulyd, noe som kan skyldes slitasje, skitt eller feilmontering.

Rengjøre viften grundig for å fjerne smuss og støv. Sjekk og eventuelt justere monteringen. Dersom problemet vedvarer, bør viften repareres eller skiftes ut

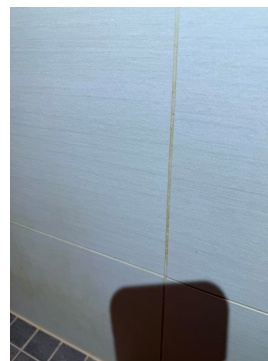
Bildet viser misfarging av flisfuger.

Fugene bør rengjøres med egnet middel. Det anbefales å benytte produkter som er spesielt tilpasset flisfuger.

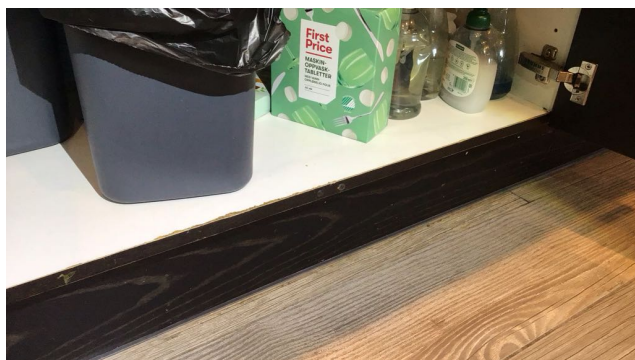
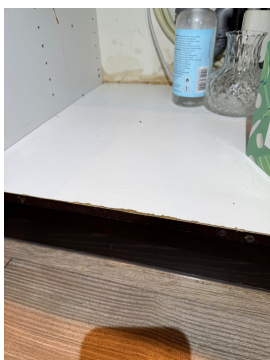
- Det er påvist skader på overflater/kjøkkeninnredning utover normal slitasjegrad.

Bilde viser slitasje og svelling på kjøkkenskrog.

For å lukke avviket må kjøkkenskrog utbedres.

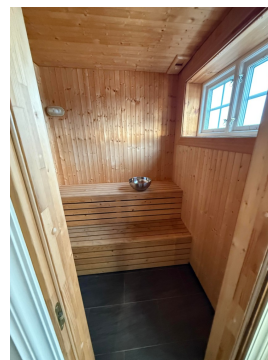
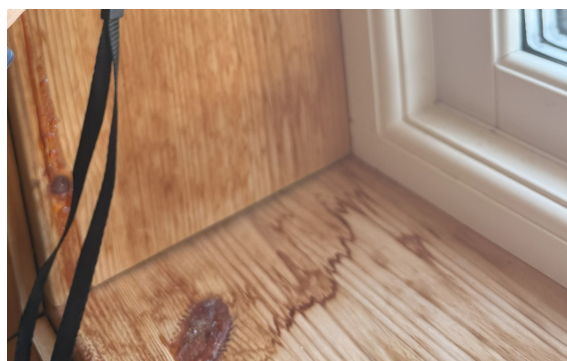
Det er påvist fuktskjolder i overflatene på vindusforingene. Det er registrert bom i flis i badstuen.

Bilde av foring til vinduet i badstuen.

Fuktskjolder på foringer og fliser med bom vurderes per nå ikke å kreve umiddelbar utbedring. Det anbefales imidlertid å følge med på utviklingen for å avdekke eventuelle endringer som kan nødvendiggjøre tiltak.

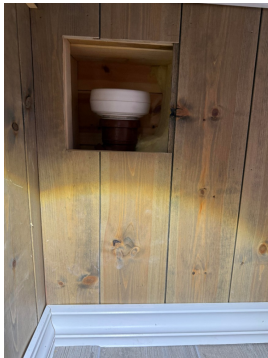
Byggteknisk forskrift (TEK17) § 15-7 stiller krav om at avløpsinstallasjoner skal ha minst én lufterledning ført til det fri uten vannlås, med mindre det dokumenteres at avløpet kan fungere tilfredsstillende ved bruk av annen løsning.

Bilde av vakumventil på avløpssystemet.

- Skal avviket lukkes må løsning på lufting av kloakk dokumenteres/fremvises.

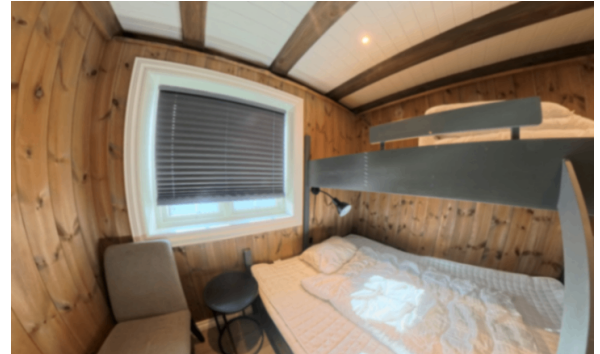
- Det er påvist store avvik på ventilasjonsløsning i forhold til byggets oppføringstidspunkt.

Bildet viser et av soverommene uten ventilasjon, kun med åpningsbare vinduer.

Det må gjøres nærmere undersøkelser vedrørende ventilasjonen i fritidsboligen. Innhent dokumentasjon på valg av løsning. Kostnadsestimatet gjelder kun nærmere undersøkelser samt prosjektering. Om fritidsboligen må ha en annen ventilasjonsløsning, kan det påløpe ytterligere kostnader.

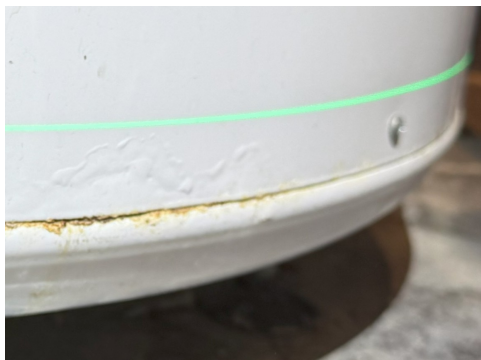
Det er påvist indikasjon på rustdannelse nederst på varmtvannsberederen.

Bildet viser noe som kan se ut som rustblekker på varmtvannsberederen.

Ytterligere undersøkelse vedrørende indikasjon rustdannelse nederst på varmtvannsberederen anbefales.

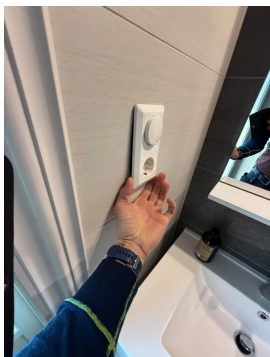
Bilde av løs kontakt og bryter.

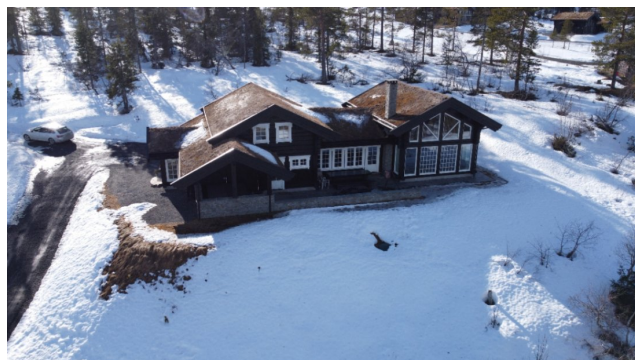
Tomten ligger i et skrånende terreng og består hovedsakelig av naturtomt. Det er planert rundt hytten.  
Deler av tomten var dekket av snø på befaringdagen, noe som medførte at ikke alle områder kunne vurderes.

Bilde viser snødekt tomt
