# Tilstandsrapport

Boligbygg med flere boenheter

Helge Barmans gate 3, 6508 KRISTIANSUND N

Befaringsdato: 06.05.2025

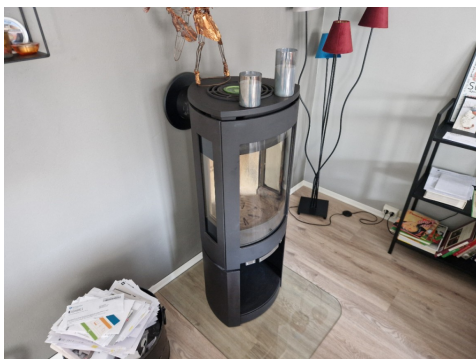
## ! TG 2 Pipe og ildsted

Leiligheten er utstyrt med en elementpipe. I stuen er det montert en vedovn.

- Det anbefales å montere ildfast plate under luker på pipe.

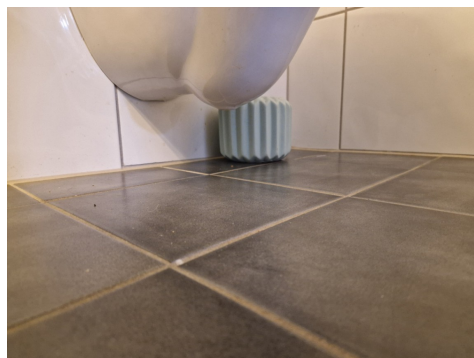
### ! TG 2 Sanitærutstyr og innredning

- Det er ikke påvist tilfredsstillende løsning for å synliggjøre lekkasje fra innebygget sistene.

- Uten dreneringsløsning/lekkasjesikring kan lekkasjer pågå over lang tid uten å bli oppdaget. Dette kan føre til omfattende fuktskader i omkringliggende byggematerialer.

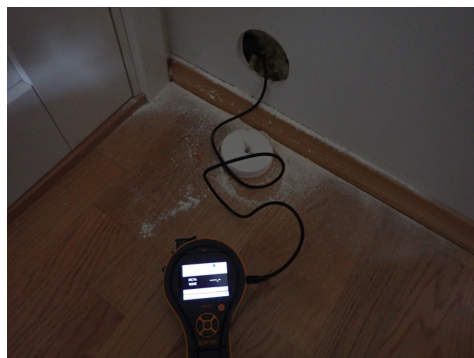
### ! TG 0 Tilliggende konstruksjoner våtrom

Hulltaking er foretatt uten å påvise unormale forhold. Hulltaking er foretatt ved/i soverom. Fuktkvotemåling (vekt%) i konstruksjonen ble målt til 7.
