Alfheimveien 8B, 1358 JAR

**Stor, klassisk enebolig over 2 plan  
+ kjeller med egen inngang. Super  
beliggenhet. 2 bad og 5 soverom i  
1. og 2. etg.**

# Tilstandsrapport

Befaringsdato: 20.08.2025

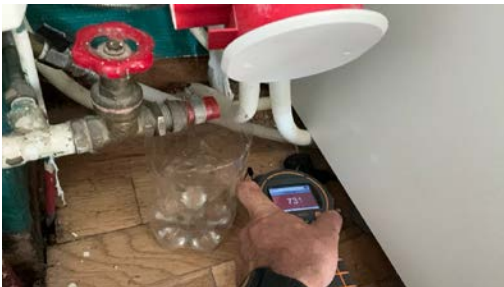
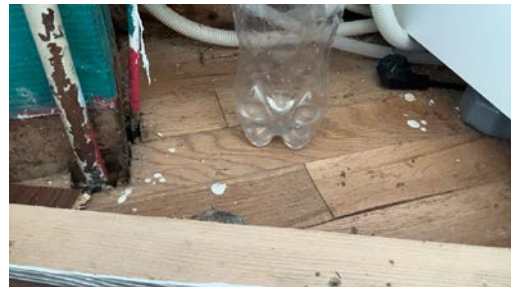
TG2). Grunnlaget er registrert skade på gulv inne i skap.
