Tilstandsrapport

Enebolig

Alfheimveien 8 B, 1358 JAR

Oppdragsnr.: 22486-1017

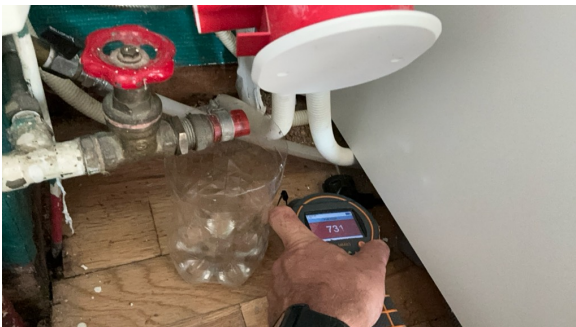
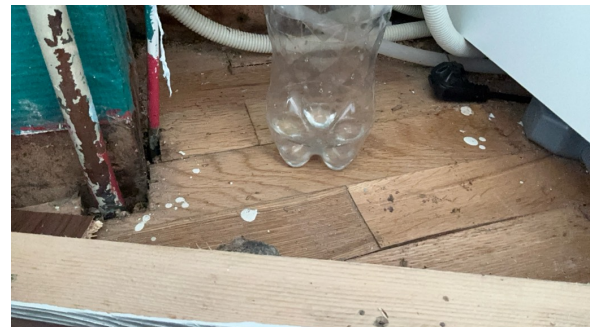
- Det er påvist skader/fuktskjolder i kjøkkengulvet.
- Det er avvik:

Det er registrert fuktskader på gulv inne i hjørneskap der vanninstallasjoner er plassert. Skaden kan være et resultat av lekkasje. Det er synlige, eldre vannrør i området, og stoppekran til kjøkken og videre opp til 2. etasje er plassert her.

TG2). Grunnlaget er registrert skade på gulv inne i skap.
