# Ole Nielsens vei 5 A 4330 ÅLGÅRD

## Tilstandsrapport Eierskifte

Boligtype: Leilighet i boligblokk

Byggeår: 2010

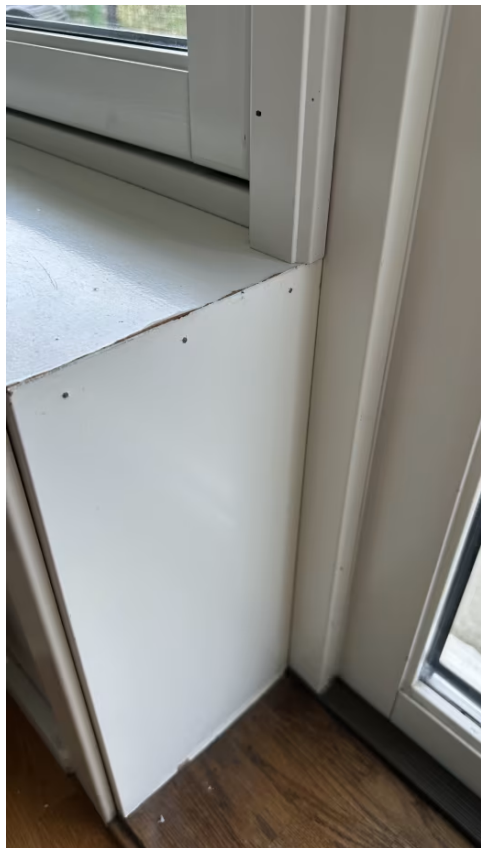
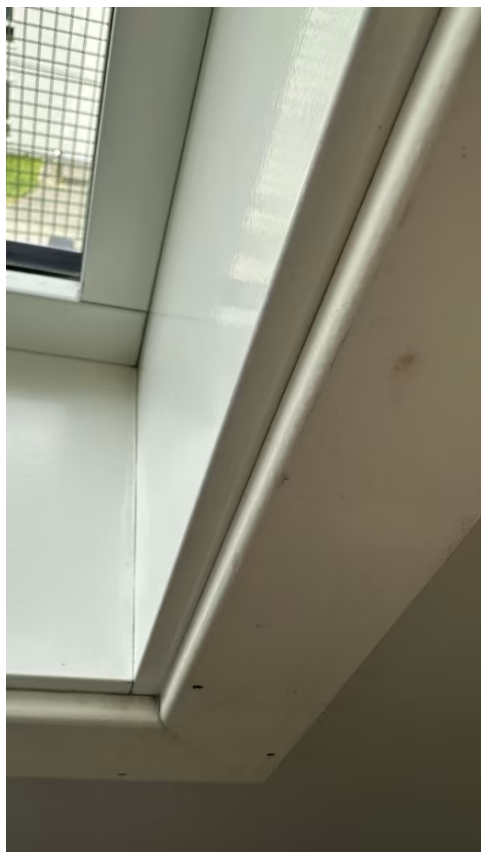
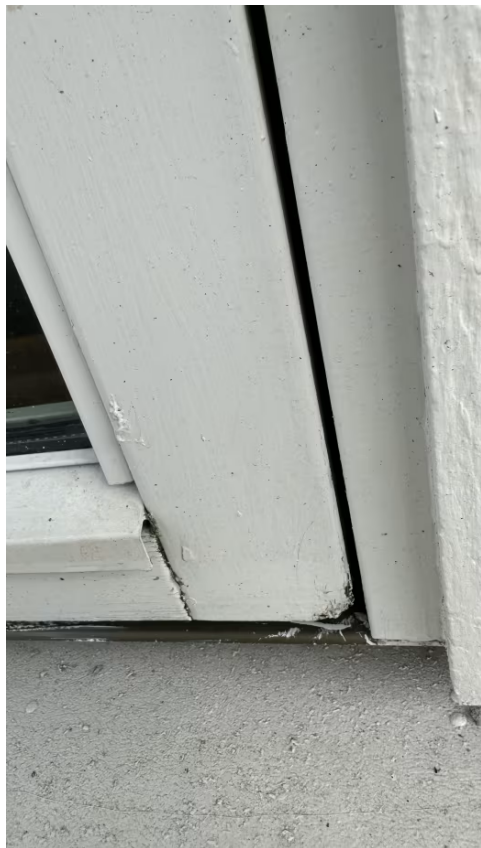
### 6.2 Vinduer og dører

Vinduer og dører fra byggeåret, stedvis noe nedbrytning/avskalling i utvendig overflater.

-Noe svelling i vindusforing, foring omliggende balkongdør, ingen registrert fukt ved overflatemåling.

-Stedvis iring i beslag/hengsler.

Skifte skadet foring på sikt.

Smøre opp beslag/hengsler.

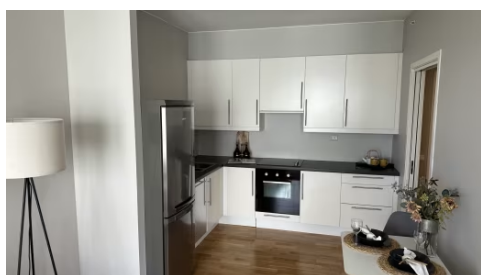
## 6.4 Kjøkken

- Hakk i platetopp, ikke funksjonstestet.
- Stedvis skrapemerker/avskalling i benkeplate.
- Stedvis brukslitasje i fronter, enkelte fronter behøver justering.
- Mindre svelling i bunnplate under vask og sokkel, ingen fuktutslag ved overflatemåling.

Anbefaler montering av komfyrvakt og waterguard.

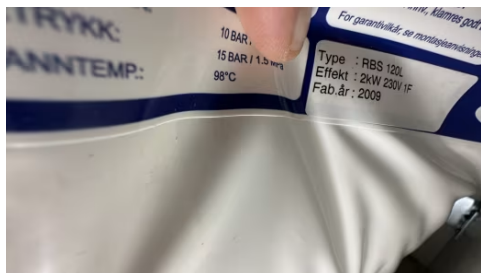
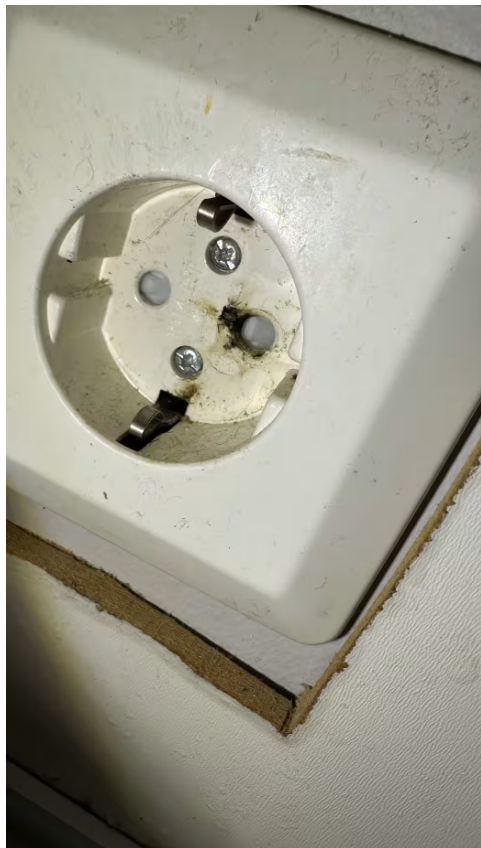
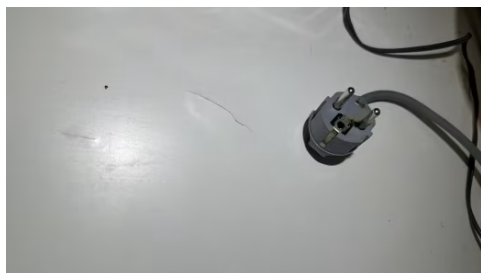
## 6.9 Varmtvannsbereder

Det registreres brunsvidd støpsel/stikkontakt/ledning pga varmgang.

TG-3

Utbedring av brunsvidd kontakt.

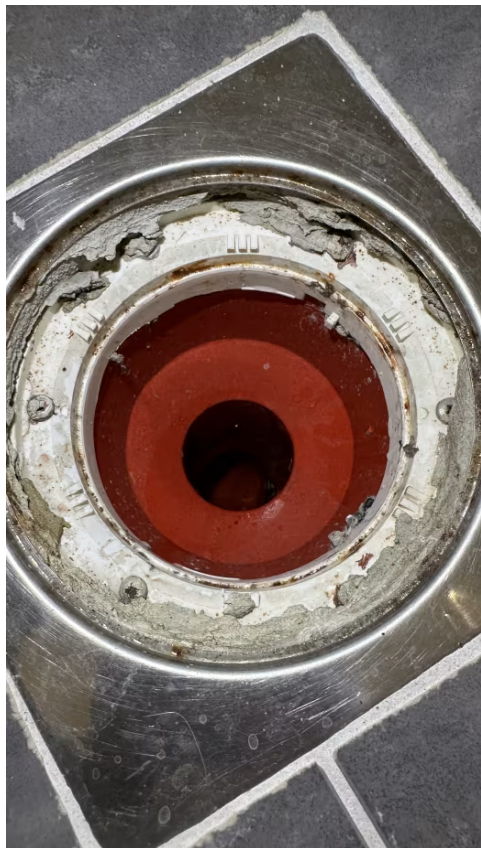
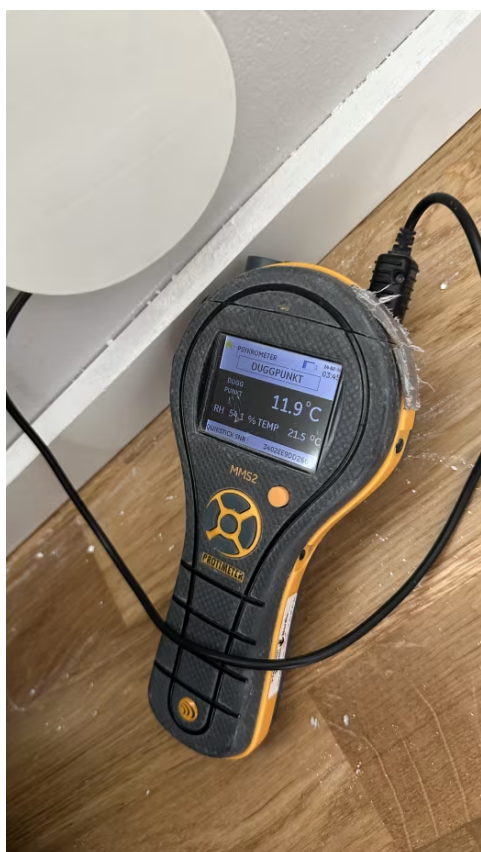
## 6.11 Våtrom: Bad/vaskerom

Flislagte overflater i normal stand iht. alder.  
 Merknader:  
 -Mansjetter omliggende vannuttak i dusj dekker ikke flis. Dette øker fuktbelastningen på membran.  
 -Soppdannelser i fuger ved dusjdør.  
 -Enkelte fliser er noe ujevn monter til dagens krav til planhet.  
 -Oppbrett av membran/tettesjikt er ikke synlig i dørterskel, anbefales nærmere kontrollert.

| Membran er ikke synlig ført under klemring.<br>Med bakgrunn i alder på tettesjikt og derav økt risiko for lekkasjer. | |

| Sanitærutstyr i normal stand iht. alder.<br>Det er ikke etablert noen dreksåpning for synliggjøring av eventuell lekkasje fra innebygget sisterner, og det er ikke framlagt noen dokumentasjon på annen godkjent løsning. | |

Rengjøre sillikonfuger.

Kontroll/utbedring av tettesjikt i dørterskel.

Nærmere kontroll av tilslutning membran/slukring.

Dokumentasjon av annen godkjent løsning for innebygget sisterner bør fremskaffes, eventuelt montere waterguard i tilknytning til sisternen.
