Tilstandsrapport

Andelsleilighet

St. Hanshaugen 17 D, 2413 ELVERUM

Befaringsdato: 07.08.2024

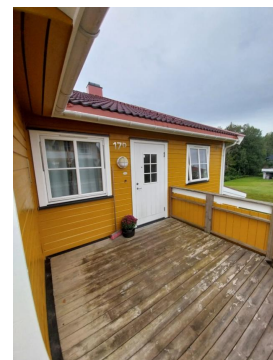
Vurdering av avvik:
• Rekkverket er for lavt i forhold til dagens krav til rekkverkshøyder. Overflatebehandlinger med slitasje, mose/algevekster. Rekkverk ved terrasse målt til 0,91 m (krav byggeår 0,9 m, dagens krav 1,0 m).

Overflater med vedlikeholdsbehov, ny malebehandling må påregnes. Jevnlig kontroll av terrasser anbefales. Evt kostnader for vedlikehold anses å ligge under borettslagets ansvar.

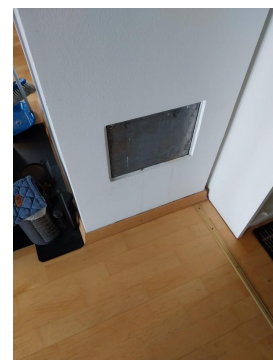
Vurdering av avvik:

- Ildfast plate mangler på gulvet under sotluke/feieluke på pipe.
- Det er påvist sprekker i ildfast stein inne i ovnen.

Noe sprekkdannelse ved ildsteiner i brennkammer. Brannsikring mot gulv under sotluke mangler.

- Skadet stein i ovnen må skiftes ut for å lukke avviket.
- Det anbefales å montere ildfast plate under luker på pipe.

Utbedring av avvik som beskrevet ovenfor. Funksjon og tilstand piper og ildsteder må vurderes av fagmann. Ingen fremlagte opplysninger om påbud etter feiertilsyn. Kostnadsestimat kun for kontroll av ildsteders og skorsteinens tilstand samt brannsikring tilknyttet ildsteder og skorsteinen, ytterligere kostnader er ikke vurdert da det avhenger av løsningsvalg.

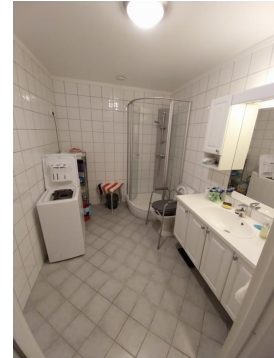
2.ETASJE > BAD

Flislagte gulv. Elektrisk gulvvarme. Gulv tilnærmet flatt eller med noe varierende/feil fallforhold. Lekkasjeskring ved terskel.

- Det er påvist at høydeforskjell fra topp slukrist til gulv/synlig topp membran ved dørterskel er mindre enn 25 mm.
- Det er påvist avvik i fallforhold til sluk i forhold til krav i forskrift på byggetidspunktet.

- Våtrommet fungerer med dette avviket.

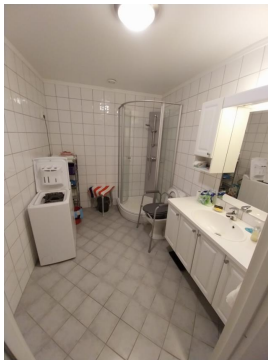
sluk under kabinett

Sluk under kabinett ble ikke kontrollert grunnet hindret adkomst/sikt. Ukjent fuktsikring under fliser, evt fuktsikring kan være utført med smøremembran eller banemembran. Dokumentasjon er ikke fremlagt.

Utetthet rundt rørinnføring i vegg under servant, fuging rundt rør bør utføres. Våtrommet synes å ha fungert i 20 år uten tegn til skader, men tilstanden bør overvåkes. Dusjkabinett bør videreføres. Ingen tiltak som anses prekært. Jevnlig kontroll av overflater anbefales. Dokumentasjon for tettesjiktet og utførelsen bør fremlegges. Overskredet forventet levetid for våtrom. I følge Byggforsk byggdetaljblad kan man på overflater ikke forvente lengre levetid enn ca 20 år. Dette er helt avhengig av bruken.

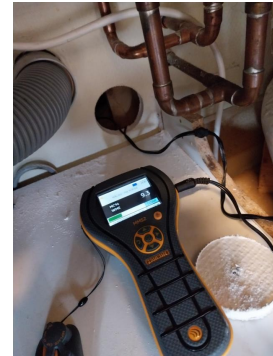
Hulltaking foretatt under kjøkkenbenk mot dusjsone. Ingen tegn til fuktproblematikk ved veggkonstruksjonen.

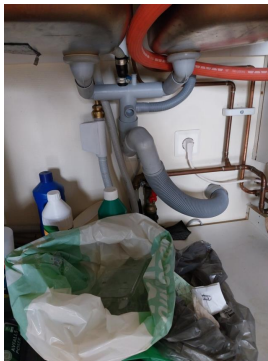
Stoppekran ikke merket. Enkelte Cu-installasjoner med noe irring. Manglende endemuffer ved rørvlutninger varerør inne i kjøkkenbenk. Lekkasjevakt mangler på rom med vanninstallasjoner.

- Det er ikke behov for utbedringstiltak siden anlegget fungerer i dag, men ut ifra alder kan skader plutselig oppstå på eldre anlegg.
- Det må monteres tettemuffer i enden av varerørene.

Stoppekran bør merkes. Endemuffer bør monteres ved avslutninger for varerør i kjøkkenbenk. Lekkasjevakt anbefales montert i alle rom med vanninstallasjoner. Anlegget bør kontrolleres av fagmann.

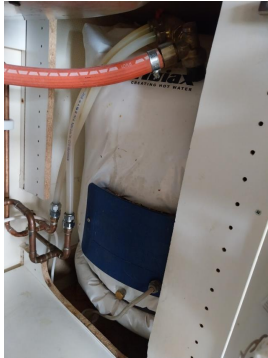
- Det bør etableres tilfredsstillende avrenning eller lekkasjesikring ved varmtvannstank.
- Det bør etableres tilfredsstillende el-tilkobling etter gjeldende forskrift.
- Det er ikke behov for utbedringstiltak siden tanken fungerer i dag, men ut ifra alder kan skader plutselig oppstå på eldre tanker.

Utskiftning av bereder bør vurderes grunnet elde. Det anbefales bereder med fast montering og sikkerhetsbryter. PEX til bereder bør skiftes ut til kobberrør eller fleksible rør, SINTEF sammen med rørleggerentreprenørene i Norge anbefaler ikke løsning med PEX direkte koblet til bereder. Lekkasjevakt i tilknytning bereder evt flytting av bereder til rom med sluk anbefales. Kostnadsestimat for montering av sikkerhetsbryter og lekkasjesikring.
