Tilstandsrapport

📍 Kristofer Jansons vei 34, 5089 BERGEN 📖 BERGEN kommune

gnr. 160, bnr. 688

Rapportdato: 05.05.2026

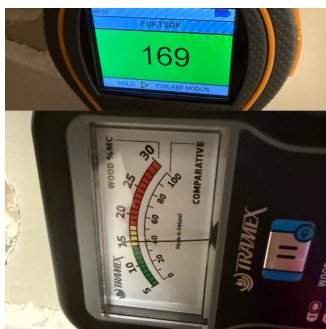
TE 2 Rom Under Terreng

Underetasje ligger dels under og i mot terreng.

Det er utført overflate søk med fuktindikator på vegger samt tatt ett hull.

Det ble på befaring ikke registrert unormale forhold ved målinger eller hulltaking.

Rom under terreng har bare naturlig ventilasjon.

Ikke behov for umiddelbare tiltak, men vær oppmerksom.
