# Tilstandsrapport

Firemannsbolig

Arnold Traanas vei 74, 7900

Befaringsdato: 30.05.2024

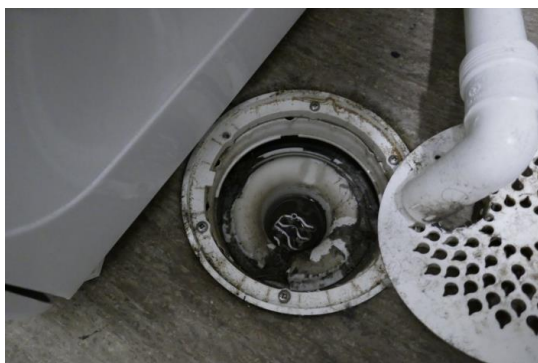
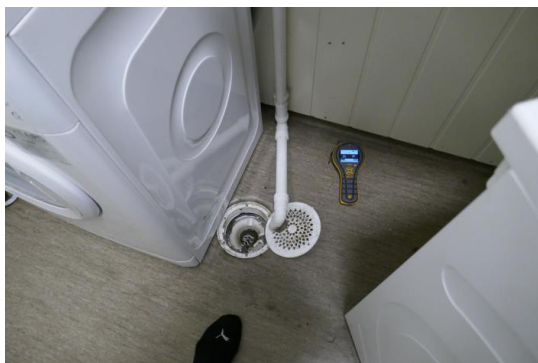
Sluk i gulv med klemring mellom sluk og gulvbelegg.

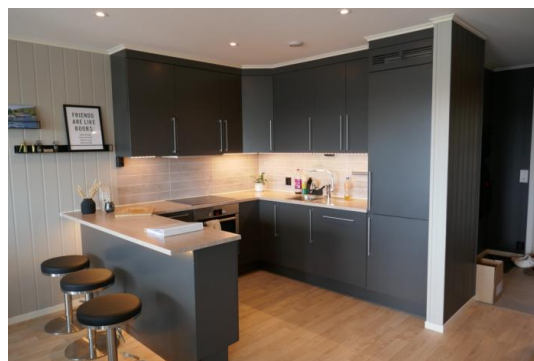
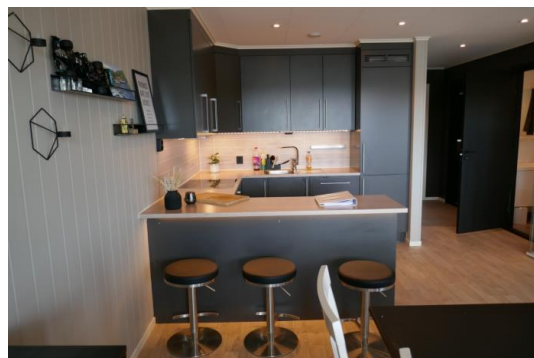
Kjøkkeninnredning med normal mengde benker og skap. Kjøkkenøy mellom stue og kjøkken.

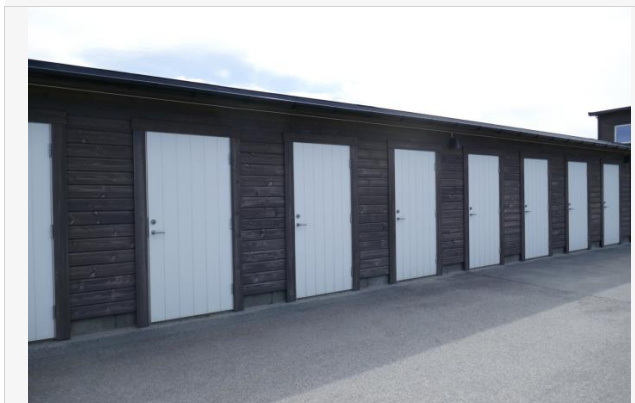
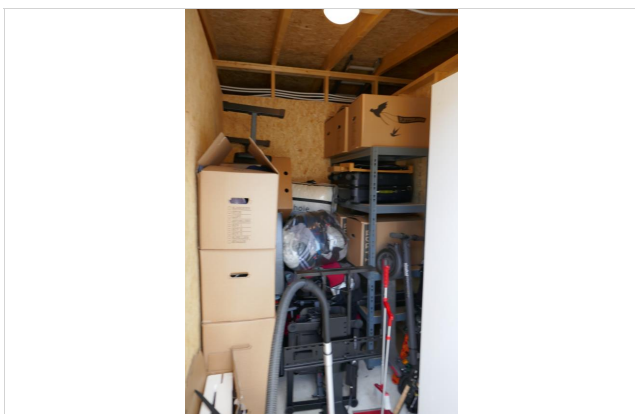
## Bod

Bod i felles bygg med boder for naboileiligheter.

Oppbygging med plate på grunn og ordinære trekonstruksjoner over med bindingsverksvegger og saltak av tre.
