# Tilstandsrapport

Del av tomannsbolig

Bergsten 10B , 2322 RIDABU

Befaringsdato: 18.03.2026

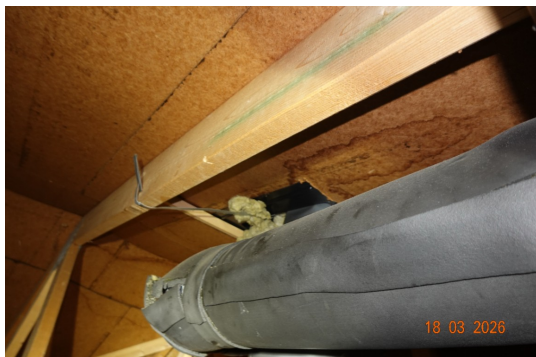
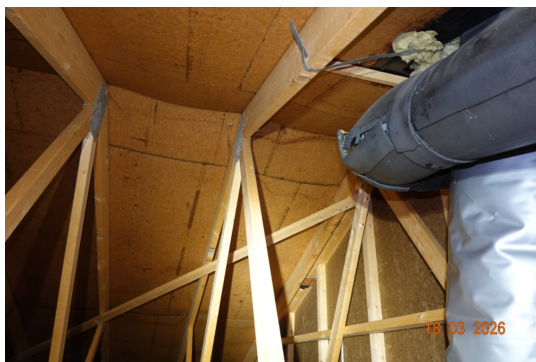
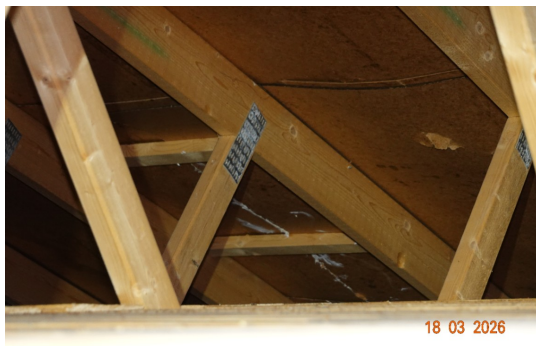
Enkelte fuktskjolder i undertak. Se bilde.  
Det er påvist skade i undertak. Se bilde.

Det anbefales å undersøke årsaken til fuktskjoldene og skaden i undertaket nærmere, samt utbedre eventuelle lekkasjepunkter.  
Dersom tiltak ikke iverksettes, kan det oppstå fuktskader.

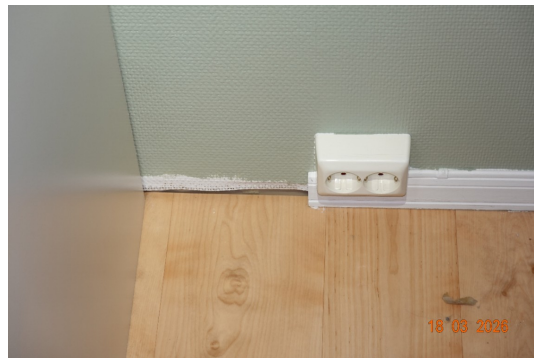
Mangler del med gulvlist på ett soverom.

Gulvlist må monteres for å lukke avviket,

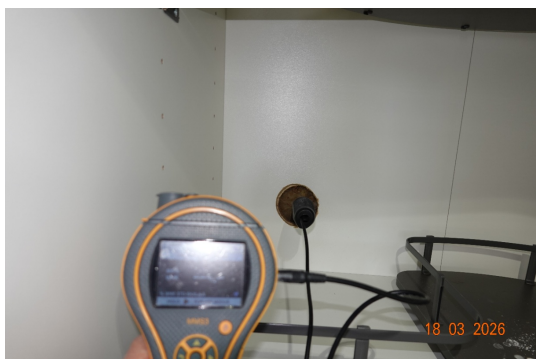
Hulltaking er foretatt nederst på delevegg mot våtsonen. Ved bruk av fuktmåler ble det ikke registrert unormale verdier.
