# Tilstandsrapport

Tomannsbolig

Teiganeset 7, 5264 GARNES

Befaringsdato: 23.04.2025

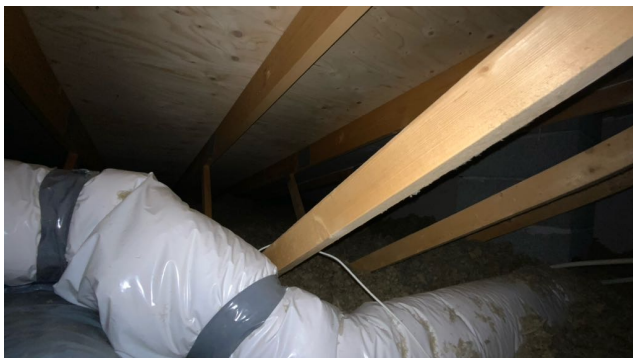
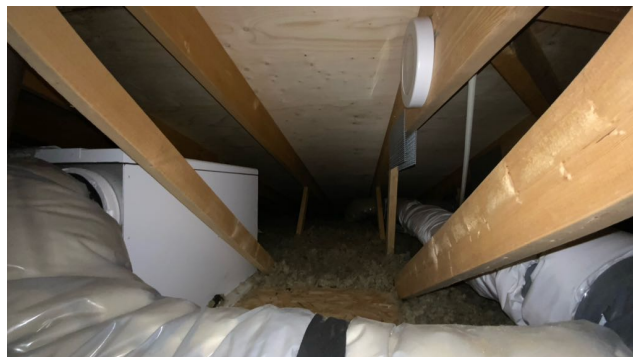
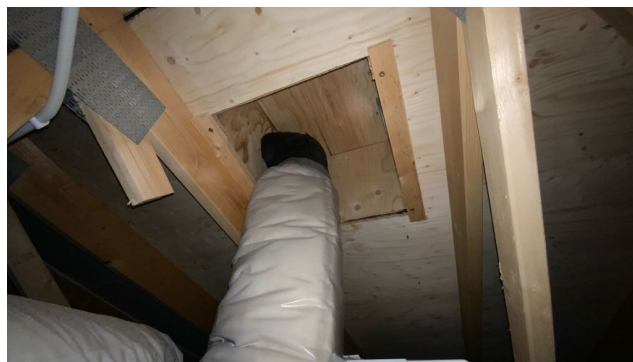
### ! TG 1 Takkonstruksjon/Loft

Valmet tak av takstoler, med sutak av kryssfiner plater og kaldt loft.

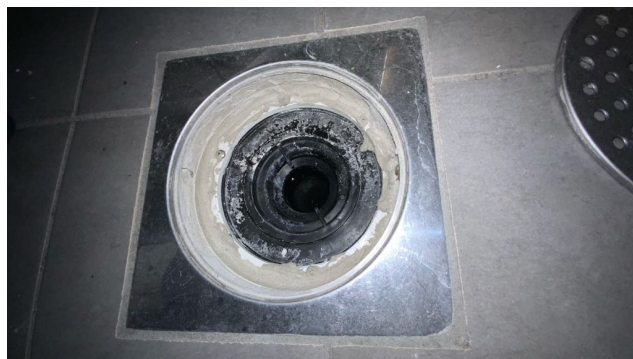
## ! TG 1 Sluk, membran og tettesjikt

Klemring og membran er synlig i plastsluk.

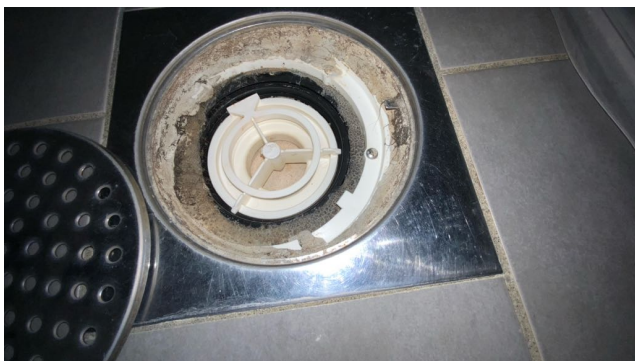
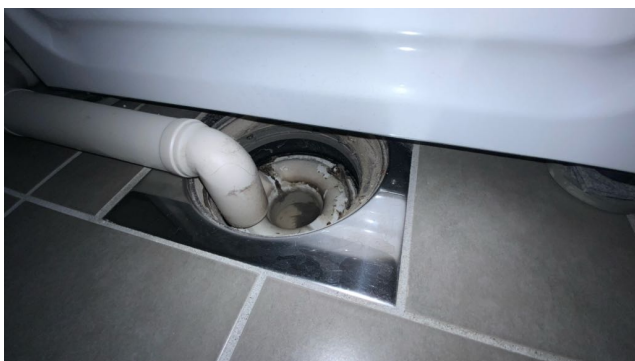
### ! TG 1 Sluk, membran og tettesjikt

Klemring og membran er synlig i plastslukene.

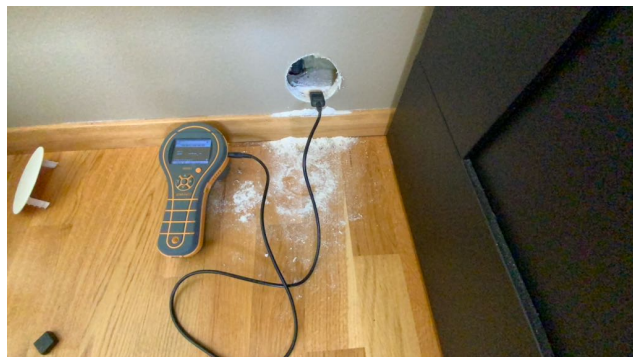
### ! TG 0 Tilliggende konstruksjoner våtrom

Det er boret hull i soverom, bak dør. Det ble ikke registrert unormale fuktverdier.

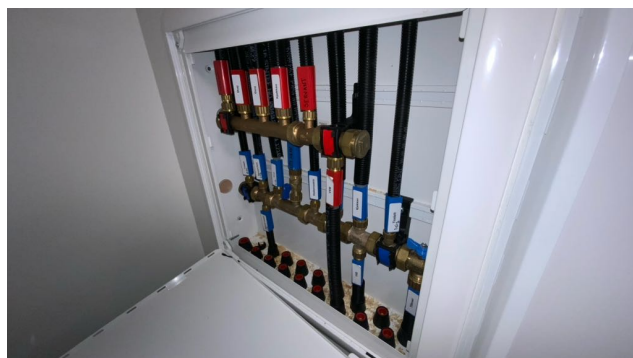
### ! TG 1 Vannledninger

Vannledninger av rør-i-rør-utførelse.

Det ble ikke registrert lekkasje i rørfordelerskap. Rørfordelerskapet bør kontrolleres regelmessig.
