# Tilstandsrapport

Enebolig

Gneisveien 1 , 1784 HALDEN

Befaringsdato: 28.10.2025

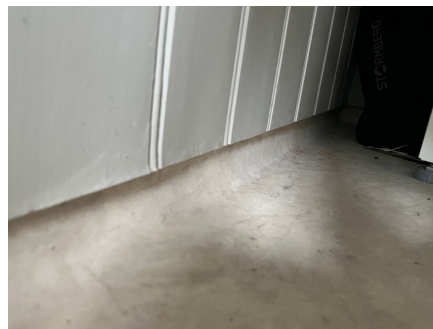
Det er noe fuktsvelling på veggplatene ved skyllekaret.  
Platene er lite egnet for bruk i våtsone.

Fuktsvelling

Platene må behandles med våtromsmaling og forsegles i underkant i våtsone.

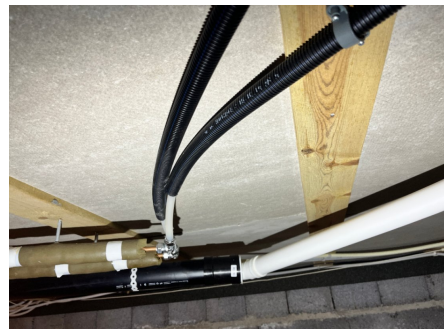
Uisolert vannledning

Anlegg i krypekjeller som er uisolert bør isoleres.
