# Tilstandsrapport

Enebolig

Gneisveien 1 , 1784 HALDEN

Rapportdato: 11.11.2025

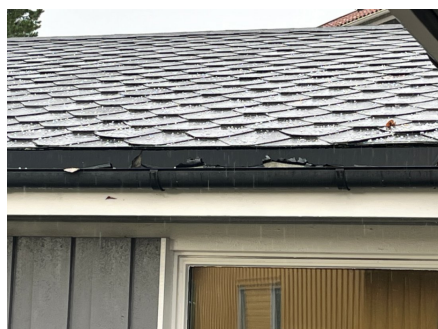
Det er noen løse lapper på pappshingelen, det medfører økt risiko for lekkasje.

Løse lapper.

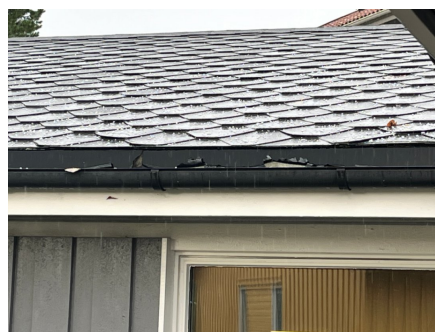
Bordtaks beslagene har begynnende rust angrep og overflatebehandlingen er løsnet på deler av beslagene. Det er ikke montert snøfangere. I følge bygghandboka 525.931 er det ikke nødvendig med snøfangere på denne type ru tekking ved takfall under 27 grader.

Gjelder bordtaks beslagene som er begynt å ruste.

- Overvåk tilstanden jevnlig. For å få tilstandsgrad 0 eller 1 må beslag/renner/nedløp skiftes ut, men tidspunktet for når dette er nødvendig er vanskelig å si noe om.

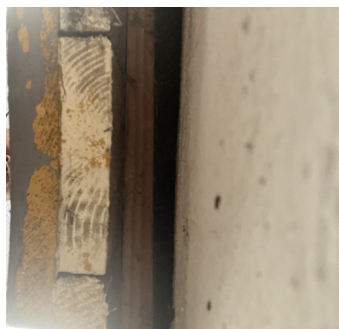
Mønebjelke av limtre mot sørvest er kledt med finerplater, det kan være skader på denne siden den er innkledt. Lufting bak kledningen er stengt av lusinger som er montert mellom påliggerne på kledningen. Avviket medfører dårlig luftsirkulasjon, dette gir økt risiko for råteskader på bordkledning og på veggkonstruksjon.

Lite lufting på grunn av lusinger.

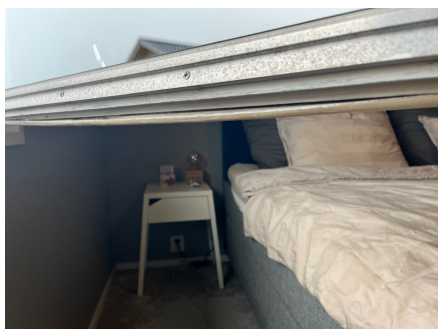
Løs pakning

Som strakstiltak må pakninger på vinduene utbedres.

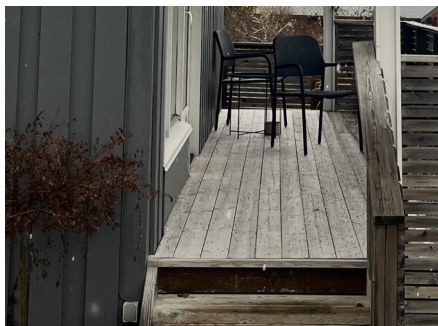
Terrasse gulvet er lagt helt inn mot bordkledningen, medfører økt risiko for råteskader på kledning og økt vedlikeholdsbehov.

Gulv er montert helt inn mot bordkledning

Ved utskifting av bordkledning påse at det blir montert beslag i overgang vegg/gulv.

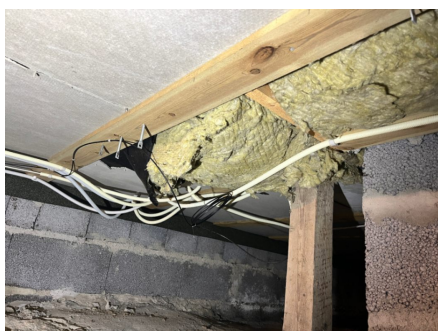
Åpen isolasjon

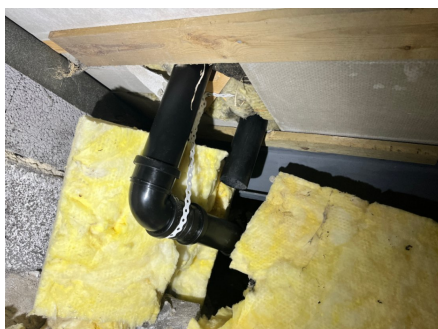
Åpent i bjelkelaget

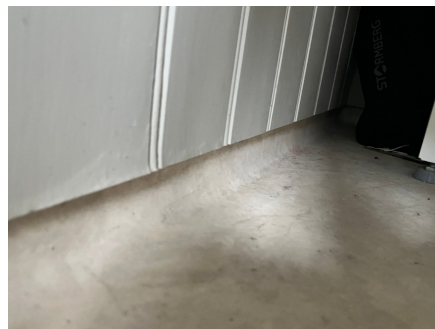
Det er noe fuktsvelling på veggplatene ved skyllekaret.  
Platene er lite egnet for bruk i våtsone.

Fuktsvelling

Platene må behandles med våtromsmaling og forsegles i underkant i våtsone.

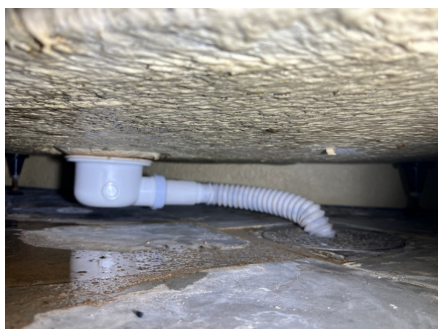
Vann på gulv under dusjgulv.

Anbefaler montering av dusjkabinett frem til rommet skal renoveres.

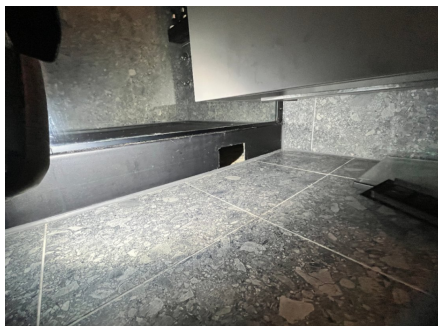
Åpning på side av dusjgulv for adkomst til sluk.

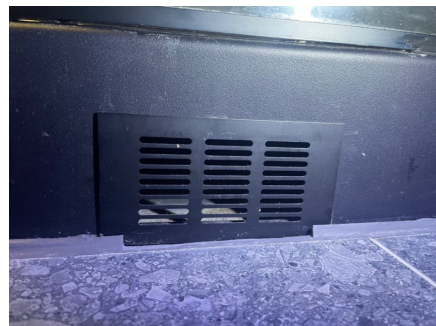
Rist under dusjgulv

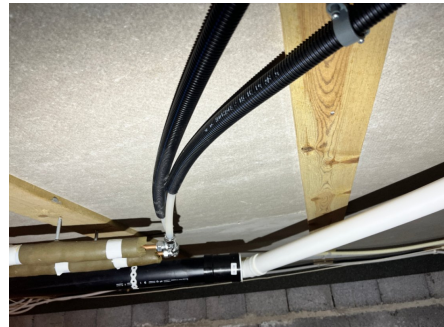
Uisolert vannledning

Anlegg i krypekjeller som er uisolert bør isoleres.

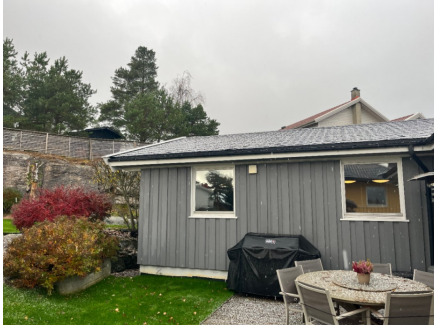
Om det er etablert drenering har denne oppnådd mer enn halvparten av forventet levetid. Det samme gjelder rør for takvann. Utvendig fuktsikring er ikke avsluttet med topplst, dette medfører at det kan komme vann inn bak fuktsikringen.

Synlig fuktsikring på utside av grunnmur

Det bør gjøres tiltak for å hindre vanninnsg i krype kjelleren. Kostnad for dette medtatt på punktet krypekjeller. Topplst må monteres.
