# Tilstandsrapport

Boligbygg med flere boenheter

Breigata 12, 0187 OSLO

Rapportdato: 03.10.2025

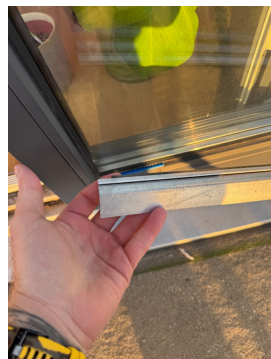
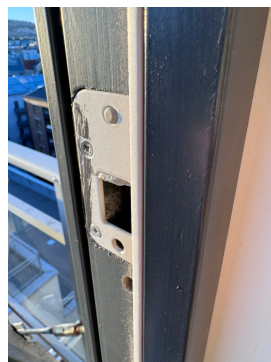
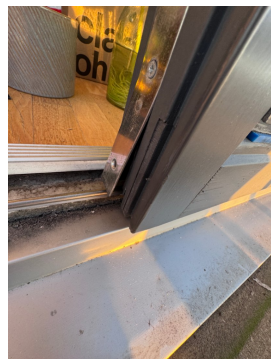
### ! TG 2 Balkongdør

Døren bærer preg av slitasje og manglende vedlikehold. På utsiden er en glasslist løs. Endebeslag i dørbladet er løst. Døren er hard å lukke, og det virker som låsehaspen ikke treffer låsekassen.

Det må påberegnes vedlikeholdsarbeider av døren. Løse lister må festes og døren må justeres slik at dørbladet går rett i karmen og treffer låsekassen rett.

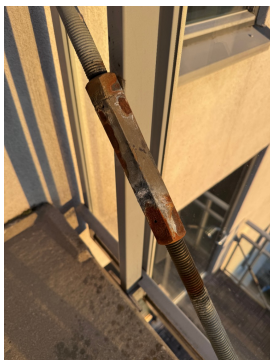
### ! TG 2 Balkonger, terrasser og rom under balkonger

- Rekkverket er lavere enn minimumskravet etter dagens byggtekniske forskrifter.

- Det er påvist rustdannelse på innfestningsstaget mellom balkong og fasade. Dette gjelder også flere andre balkonger i andre leiligheter på denne fasaden.

- Det er ikke krav om utbedring av rekkverkshøyde opp til dagens forskriftskrav, men vær obs på dette da årsaken til strengere krav i dag er pga. fallfare.
- Ettersom innfestningsstaget er en av de bærende konstruksjonene til balkongen må dette undersøkes nærmere, og ettersom det også er påvist på flere andre balkonger bør styret borettslaget kontaktes for å utføre denne kontrollen i felleskap.

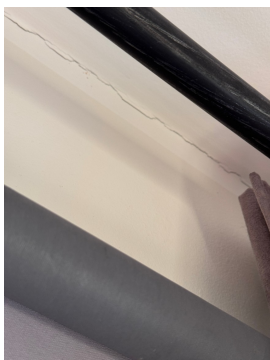
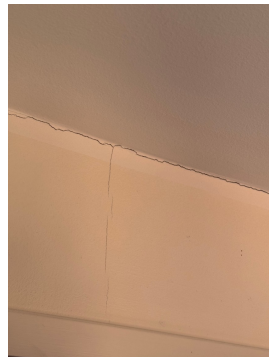
### ! TG 2 Overflater

Det er påvist stedvis sprekkdannelse i overganger mellom vegg og tak.

Sprekker i overgang mellom vegg og tak er ikke uvanlig og kan tettes med en overmalbar fugemasse.

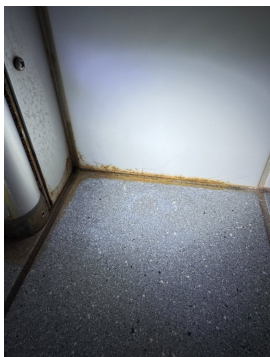
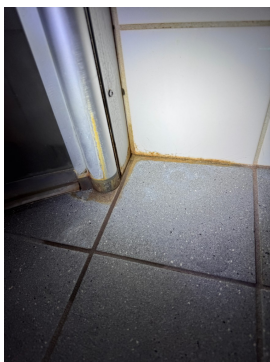
### ! TG 2 Overflater vegger og himling

Det er påvist krakkeleringer i nederste veggflis ved dusjdørene.

Slike krakkeleringer kan indikere bakenforliggende fuktskader. Ettersom det ikke er påvist andre symptomer på fuktskader er det ikke nødvendig med umiddelbare tiltak, men konstruksjonen bør observeres jevnlig for å vurdere utvikling.

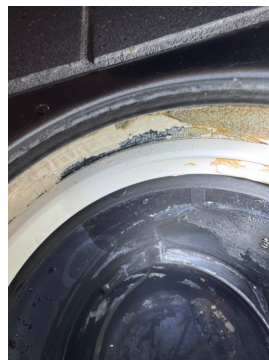
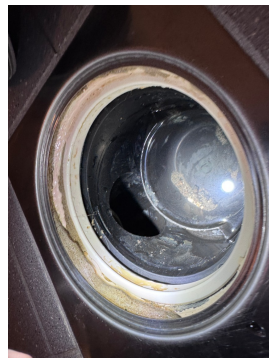
### ! TG 2 Sluk, membran og tettesjikt

- Ved sluket er det påvist at tettesjiktet mellom gulvet og membranen har løsnet eller er skadet, som fører til en potensiell utetthet.
- Tettesjikt i gulvet er synlig ved sluket, men resten av membransystemet er skjult og det er ikke fremvist dokumentasjon på membraner/tettesjikt. Dette kan derfor ikke vurderes utover at over halvparten av forventet brukstid er oppbrukt.

Det er ikke mulig å si når tettesjiktet må skiftes ut ettersom dette er en skjult konstruksjon som ikke kan inspiseres bak flisene. Merk at risikoen for lekkasjer øker i takt med alderen på membranen/tettesjiktet bak flisene. Skadet membran ved sluket må kontrolleres nærmere med en større undersøkelse, og riktig tiltak må vurderes deretter. Ellers er det nødvendig med jevnlig overvåking av tilstanden for å løpende vurdere videre tilstand og evt. andre tiltak eller fullstendig utskifting, dersom det oppdages forandringer.

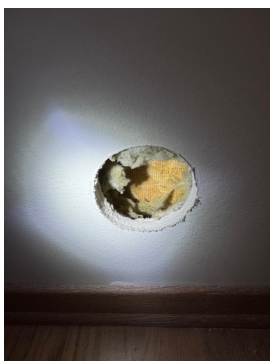
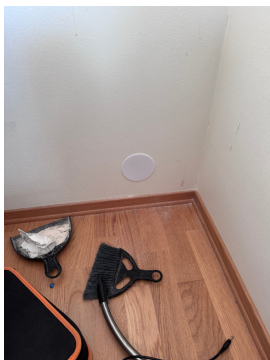
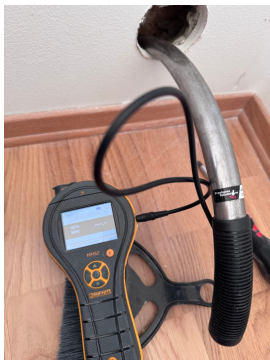
### ! TG 0 Tilliggende konstruksjoner våtrom

Hulltaking er foretatt fra soverommet og inn mot dusjsonen uten å påvise unormale forhold.

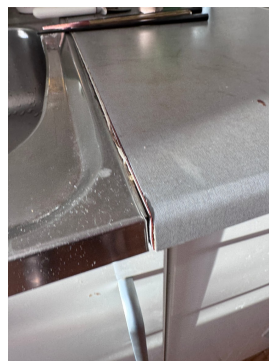
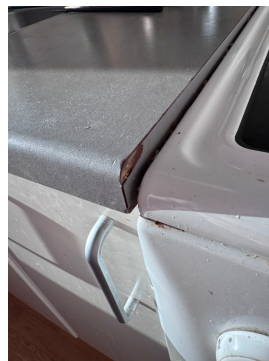
### ! TG 2 Overflater og innredning

Det er påvist småskader i overflaten på benkeplaten (se bilder).

For å unngå at benkeplaten kjerne av spon sveller opp pga. fuktighet må skadene sårbehandles med lakk eller maling. Ut over det fungerer kjøkkenet med avviket.

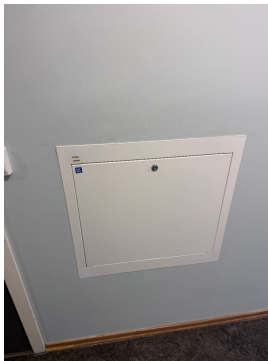
### ! TG 2 Vannledninger

I oppgangen utenfor leilighetsdøren er forderskapet til vannrørene i leiligheten og antageligvis også stoppekran, men skapet var låst på befaringsdagen, og leieboer hadde ikke nøkkel til dette skapet. Skapet er derfor ikke inspisert.

Nøkkel til fordelerskapet må etableres og inspeksjon av skapet er nødvendig for videre vurdering av tilstanden på vannrørene.

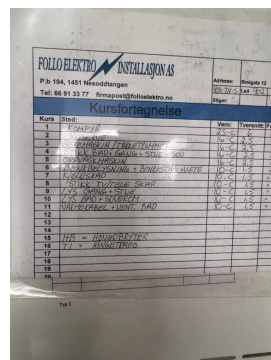
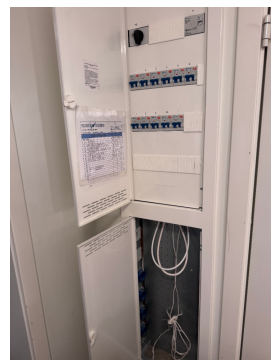
## TG 2 Elektrisk anlegg

12. Foreta en helhetsvurdering av det elektriske anlegget, dets alder, allmenne tilstand og fare for liv og helse. Bør det elektriske anlegget ha en utvidet el-kontroll?

**Ja**
