# Tilstandsrapport

Enebolig

Asdalveien 42, 3967 STATHELLE

Befaringsdato: 14.05.2025

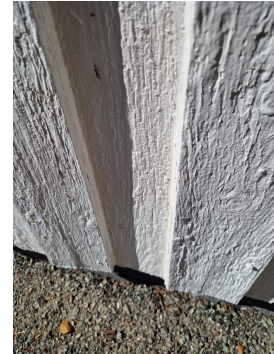
Fasadepanel fyller sin funksjon, men fremstår noe værslitt.

Værslitt fasadepanel

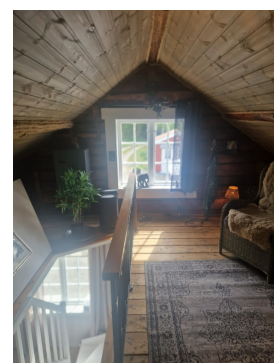
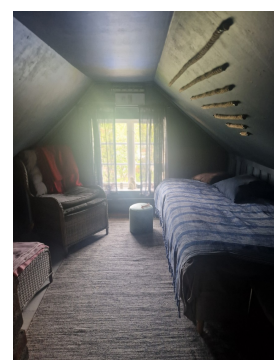
Obs på alder og skjevheter.

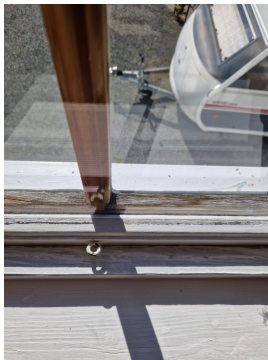
- Karmene i vinduer er slitte og det er sprekker i trevirket.

- Det må påregnes noe vedlikehold og at enkelte vinduer må skiftes ut.

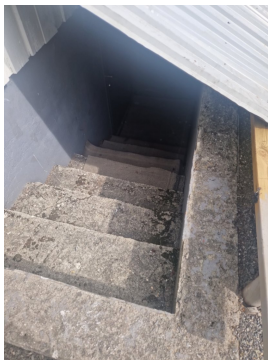
Trapp til kjeller består av utvendig betong trapp. Murverk med synlig sprekker.

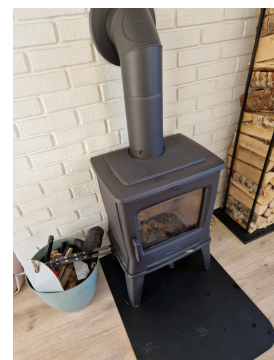
Med tanke på alder har pipe trolig høy slitasje i innvendig pipeløp. Innsetning av nytt innvendig røykrør bør regnes innen rimelig tid.

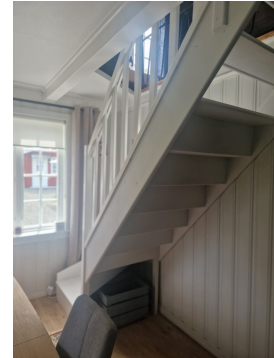
Trapp til loftsetasje i malt trevirke. Trapp nylig etablert. Merknad på rekkverk i 2. etasje som har lav høyde og store lysåpninger.

- Åpninger er såpass store at det ut ifra sikkerhetsmessige forhold anbefales å lage mindre åpninger.

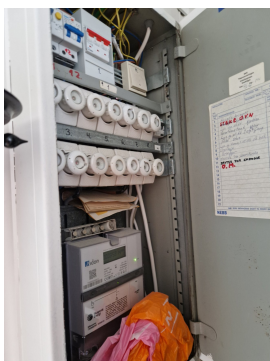
Ja Manuell sikringer bør beregnes skiftet til automat sikringer.

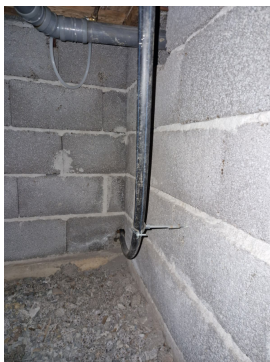
Ukjent alder på vann og avløpsnett. Anlegget er kun visuelt kontrollert.  
Bra vanntrykk ved funksjonstest. God avrenning fra sluk og toalett.  
Septiktank er ikke vurdert i denne rapport.

Inntaksledning i PEL/plast.
