Tilstandsrapport

Fritidsbolig

Lokvegen 51, 2430 JORDET

Oppdragsnr.: 11482-1442

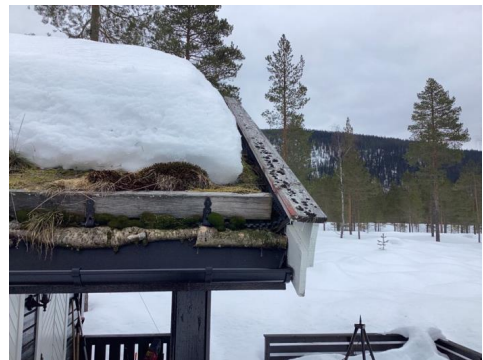
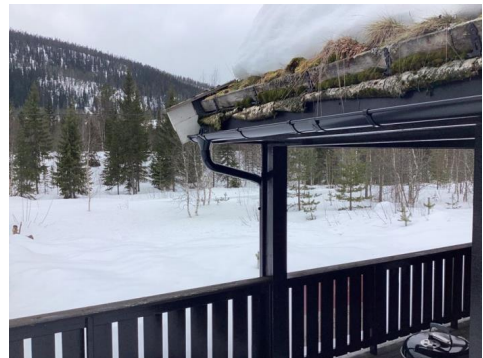
! TG 2 Nedløp og beslag

Takrenner i sort metall. Forkantbeslag ned i takrenne. Nedløp i sort metall. Heldekkende pipebeslag i svart metall. Vannbrett på vinduer av svart metall.
Vindskier og vannbord av tre.

Holdes under oppsikt. Tiltak iverksettes ved behov. Tilstand på vindskier og vannbord gir økt risiko for vannskader. Stigetrinn monteres. Ved kontroll fra feier vil manglende stigetrinn bli registrert som avvik.

- Andre tiltak:
- Stigetrinn for feier må monteres.

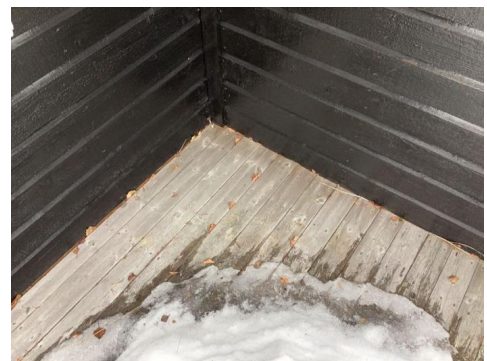
Det bør monteres beslag i overgang vegg/ gulv. Manglende beslag gir over tid økt risiko for vannskade.

Beslag i overgang vegg/ gulv mangler.

- Beslag må skiftes ut/monteres.

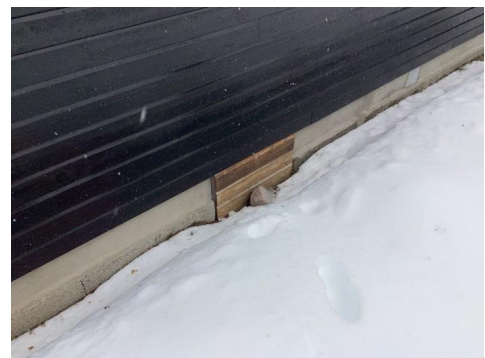
TG IU Kryp Kjeller

Krypkjeller med inspeksjonsåpninger og ventilering i grunnmur. Inspeksjonsluke var frosset fast og lot seg ikke åpne. Krypkjeller bør undersøkes nærmere på barmark.

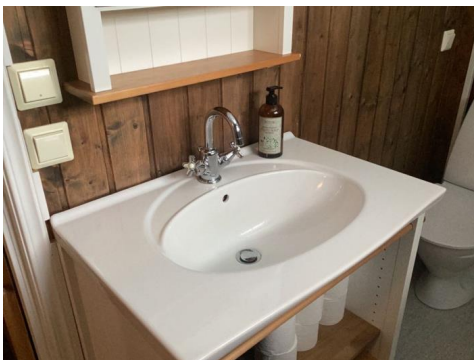
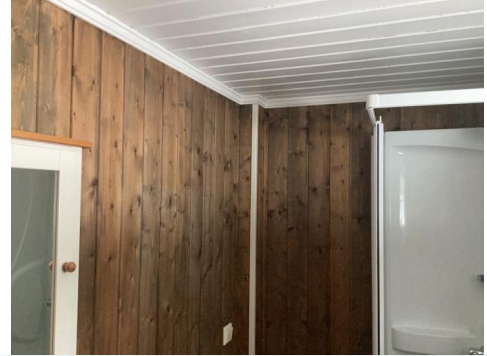
Det anbefales å montere vannfast plate bak servant. Våtrommet fungerer med forsiktig bruk.

- Uegnede materialer må fuktbeskyttes/utskiftes.

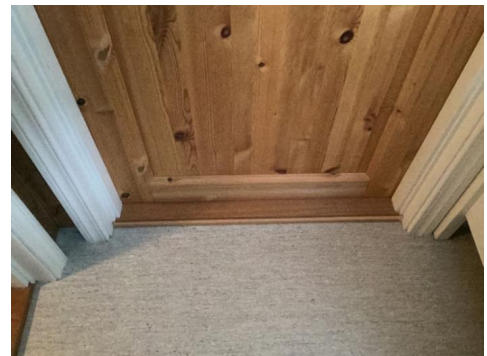
TG 2 Overflater Gulv

- Det er påvist avvik i fallforhold til sluk i forhold til krav i forskrift på byggetidspunktet.
- Det er påvist at høydeforskjell fra topp slukrist til gulv/synlig topp membran ved dørterskel er mindre enn 25 mm.

Våtrommet har fungert med dette avviket, men ved stor vannutstrømming er risikoen større for skade i naborom. Ved modernisering av rommet må fallforhold utbedres.

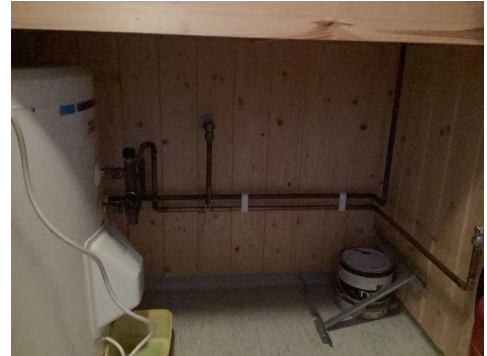
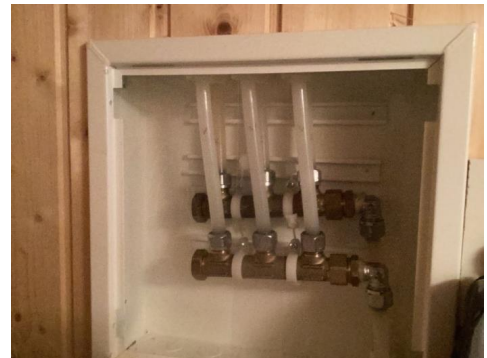
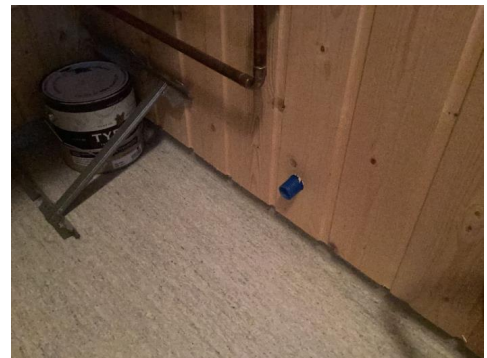
TG 2 Vannledninger

Rørkurser bør merkes i fordelingsskapet. Merking av rørkurser er viktig for å enkelt lokalisere hvor evt skader har oppstått.

- Rørkurser på rør-i-rør system bør merkes.

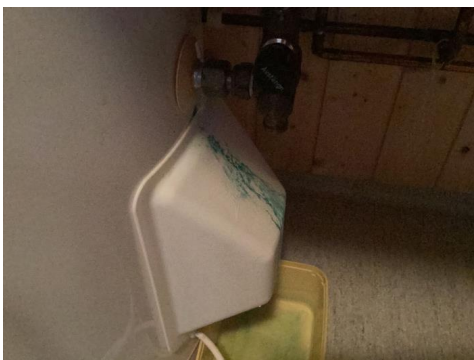
! TG 2 Varmtvannstank

- Det er påvist at varmtvannstank er over 20 år
- Det er avvik:

Det er en liten lekkasje på innrøret til varmtvannstanken.

Det er en liten lekkasje på inntaket til tanken. Dette må utbedres. Kopling må skrues til.

Koplingen kontrolleres for å stoppe lekkasjen.

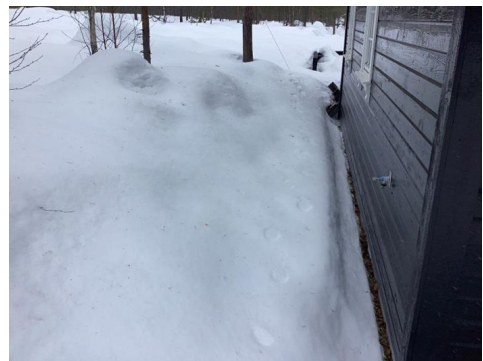
TG 2 Terrengforhold

Naturtomt med varierende fallforhold rundt hytta. Drenerende morenemasser rundt bygningen.

Fallet ut fra bygningen bør være minst 1 : 50 over en avstand på minst 3 m fra veggen. Konsekvensen av manglende fall fra bygningen er økt fukt påkjenning mot bygget. Store snømengder ved befaring tilsier at terrenget bør vurderes nærmere på barmark.
