# Schancheholsveien 5 4019 STAVANGER

## Tilstandsrapport Eierskifte

Boligtype: Enebolig

Byggeår: 1947

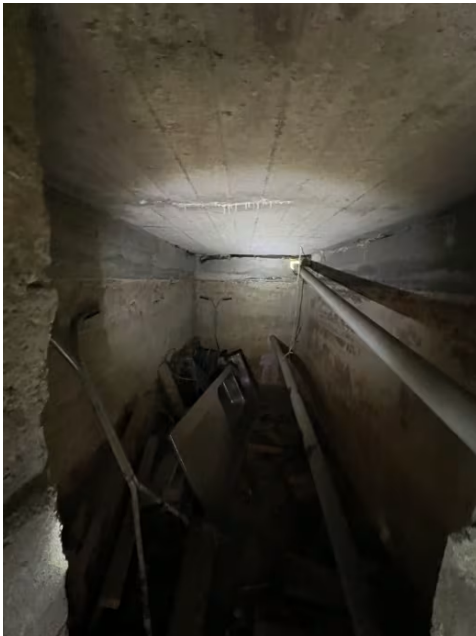
## 6.3 Kryp kjeller

| Det er en krypkjeller under deler av balkong | |
| Er det manglende eller ufullstendig fuktsikring på bakken i krypkjeller? | Ja |
| <p>Betong konstruksjon, målingen viser et akseptabelt fuktinnhold i vegg overflater.</p> <p>Krypkjellere er en risikokonstruksjon og bør kontrolleres/inspiseres med jevne mellomrom.</p> <p>Noe kalk/saltutslag på grunnmuren og toppdekket der denne er synlig, dette tyder på at muren transporterer noe fukt.</p> <p>Krypkjeller bør ikke benyttes som lagerplass, spesielt ikke til organisk materiale.</p> | |

Det er ikke etablert noen fuktsperre i form av plast på bakken i kryprommet. Det er ikke etablert dør, ujevn gulv, kun besiktet fra døråpning, utluftningen er ikke nærmere vurdert. Krypkjellere er en risikokonstruksjon og bør kontrolleres/inspiseres med jevne mellomrom. Krypkjeller bør ikke benyttes som lagerplass, spesielt ikke til organisk materiale.

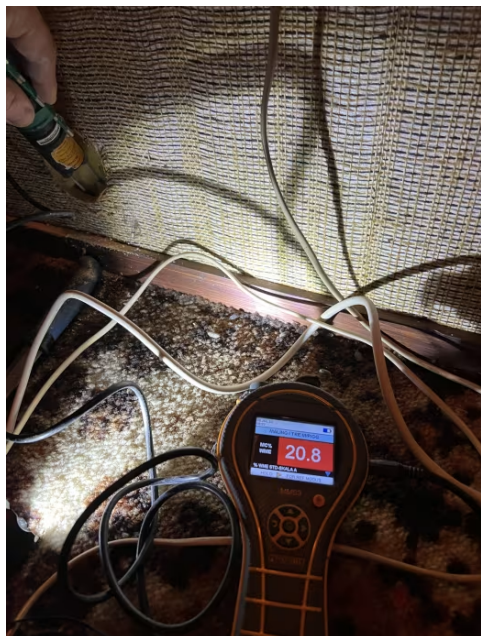
## 6.5 Rom under terreng

Det registreres mineralutslag (salt/kalkutsalg) i overflater som er et symptom på fuktvandring gjennom grunnmur. Ved bruk av fuktindikator mot fritt eksponerte murflater indikeres fukt. Ukjent om det er montert diffusjonstetting i gulv mot grunn. Rommene kan kun ventileres via åpning av vindu, lite kapasitet/effekt ventiler i vegg.

Ytterligere undersøkelser av konstruksjoner for kartlegging av skadeomfang og årsak anbefales. En eventuell oppbygging anbefales ikke før skadeårsak er kjent og utbedret. Det anbefales å beholde kjeller som grovkjeller. Om kjelleren ønskes benyttet til boligformål, anbefales det at grunnmuren avdekkes utvendig, fuktbeskyttes og dreneres.

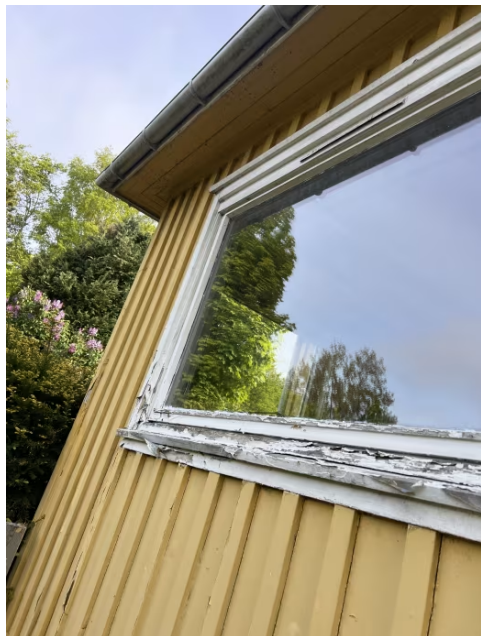
## 6.7 Vinduer og dører

| <p>Vinduer og dører med varierende alder, normal slitasje i overflater, pakninger og beslag. Tegn til kondensering i enkelte vinduskarmen, dette skyldes normalt for liten utskiftning av inneluften.</p> <p>Enkelte vinduer fra 1983 Med bakgrunn i alder vil det være risiko for at flere vinduer er, eller vil punktere.</p> <p>Med tanke på oppnådd alder på enkelte vindu er punktering av glass i tiden som kommer påregnelig.</p> <p>Panel på utvendige dører som står mot sør og vest er spesielt utsatt for sol og fukt og må jevnlig behandles for å unngå sprekker og skader.</p> <p>Vinduer og dører med varierende alder normal slitasje iht. alder med noe nedbrytning i enkelte karmen/glasslister som er mye utsatt for sol og fuktighet, påregnelig med noe slitasje i pakninger og beslag.</p> <p>Kjeller vinduer fra byggeåret, nedbrytning/råte i enkelte karmen som er mye utsatt for sol og fuktighet.</p> <p>TG.3_ estimert kostnad utskiftning for det mest utsatte vinduer og dører.</p> | |

| <p>Overflatebehandlinger må påregnes.</p> <p>Justeringer/smøring anbefales.</p> <p>Utskifting av vinduer med skade må påregnes.</p> <p>Normal tid før utskifting av tredører og aluminiumsdører er 20 - 40 år.</p> <p>Normal tid før kontroll og justering av tredører er 2 - 8 år.</p> <p>Normal tid før utskifting av trevindu er 20 - 60 år.</p> <p>Normal tid før kontroll og justering av vinduer, hengslede er 2 - 8 år.</p> | |

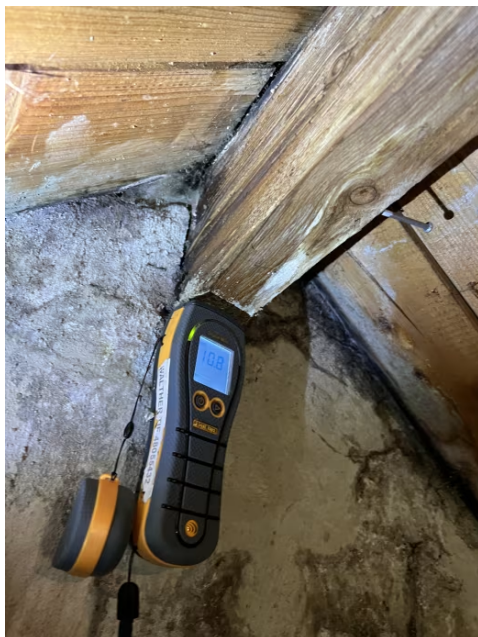
## 6.9 Loft (konstruksjonsoppbygging)

| <p>Det registreres noe misfarging ved takfot som skyldes kondens, mangelfull utluftning.</p> <p>Konstruksjonen er oppført etter byggeregler på oppføringstidspunktet uten lufteåpninger ved raft (takfoten) for ventilering av konstruksjonen.</p> <p>Det registreres misfarging i undertak, noe som er et symptom på utilstrekkelig lufting.</p> <p>Loftsluke er ikke tilstrekkelig isolert og det er ikke montert pakning på loftsluke, dette øker varmetapet og faren for kondensering på loftet.</p> <p>Det er registrert flyvehull etter treskadeinsekter i treverket i kjeller, uvisst om det er aktivitet.</p> <p>Treverket anbefales behandlet.</p> <p>Vannmerke i sutaket rundt pipe/rørgjennomføringer, dragerende, tilsynelatende gamle forhold.</p> | |

Innvendig sutak på loft anbefales inspisert med jevne mellomrom for å oppdage eventuelle utettheter i taktekingen.  
Lufting av takkonstruksjonen bør forbedres for å redusere risikoen for fuktskader pga kondensering på loft og isdannelse på taket.

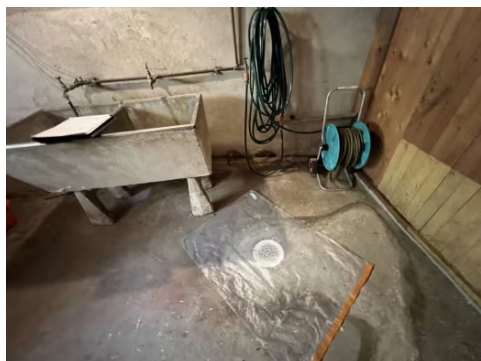
## 6.25 Våtrom: Vaskerom kjeller.

Det er behov for totalrenovering av våtrommet!

Vaskerom fremstår som utett, og er ikke utformet som våtrom iht. dagens krav til tetthet. Ved mye bruk av vann på gulvet vil fukt kunne trekke inn i sideliggende rom.

- Vannmerker, kalk/saltutslag i overgang gulv/vegg viser til tidligere transport av fukt.

- Det er utført søk med fuktindikator i og omkring tilgjengelig våtsoner, det er på vist fukt..

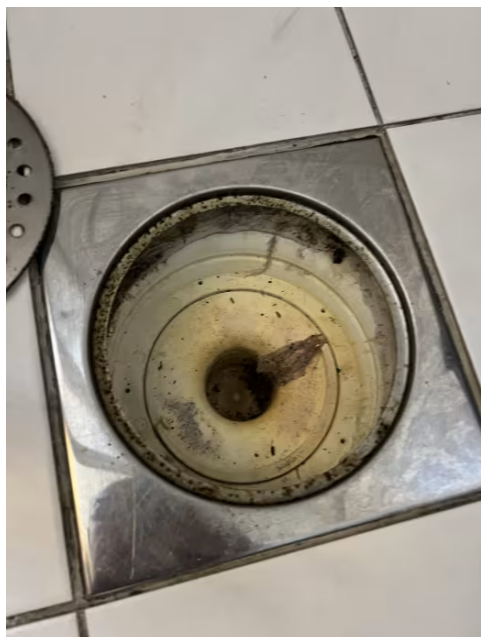
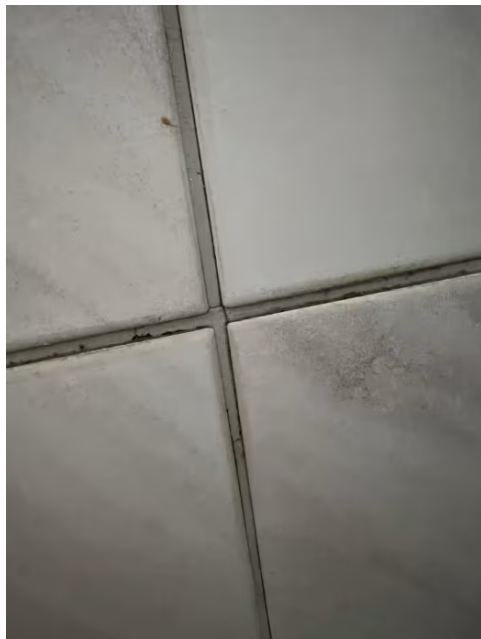
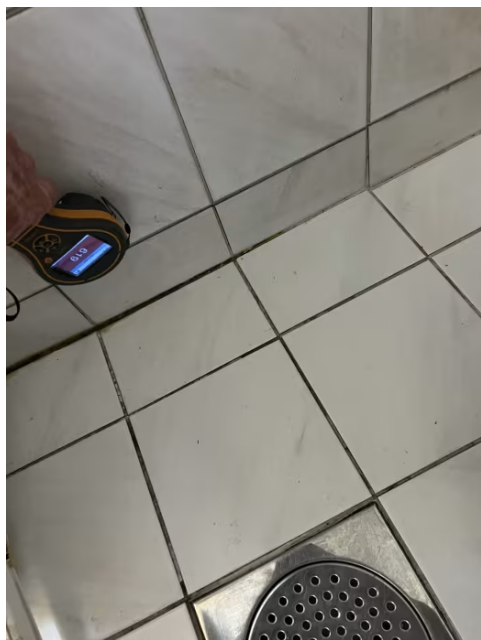
## 6.26 Våtrom: Bad 1.etasje

Det er behov for totalrenovering av våtrommet!

- Fuktskade i himling over avtrekksvifta

- Riss/sprekk mellom flise fuger

- Sprekk flis på gulvet.

Det er foretatt fuktmåling / fuktsøk i overflater på våtrommet. undersøkelsen viser indikasjon på fukt i konstruksjon.

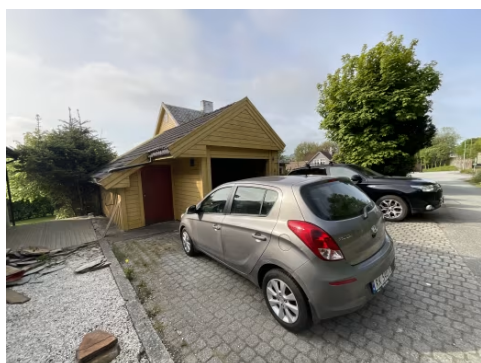
## 6.27 Øvrig: Garasje m/bod

- Vannmerker/tidligere fuktskader innvendig gips vegg og himling.

- Enkelte riss/sprekk i betong

Det er registrert flyvehull etter treskadeinsekter i trekonstruksjonen kjeller og loft, uvisst om det er aktivitet. Treverket anbefales behandlet om aktivitet skulle oppdages.
