# Tilstandsrapport

Halvpart av vertikaldelt tomannsbolig

Fugledalsvegen 49, 5282 LONEVÅG

Befaringsdato: 03.04.2025

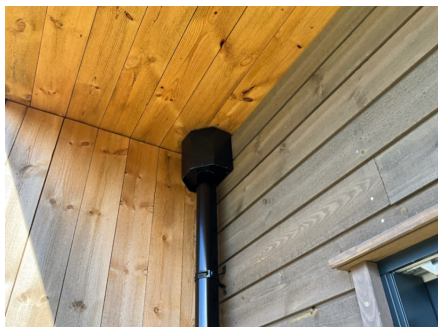
Kasse v/nedløp må renses jevnlig for å unngå tilbakeslag/lekkasjer hvis denne går tett. Det var ikke tilkomst for å kontrollere denne fra oversiden.

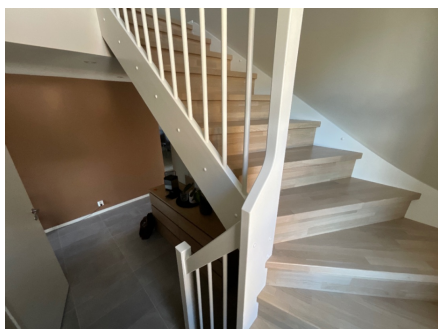
## TG 1 Innvendige trapper

Lukket tretrapp. Spilerekkverk og håndløper.

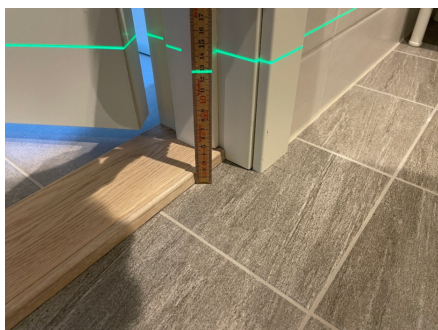
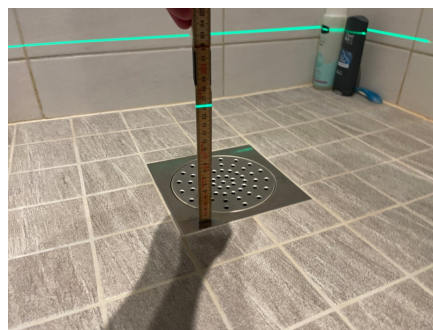
## 1. ETASJE > BAD (3,1 M<sup>2</sup>)

Det ble gjort visuell kontroll av overflater samt kontroll av bom (hulrom under fliser). Fallforhold ble kontrollert med høydelaser og enkel dusjtest. Fallforhold vurderes som tilfredsstillende.

Bilder av membranutførelse eller øvrig dokumentasjon er ikke mottatt/kontrollert.

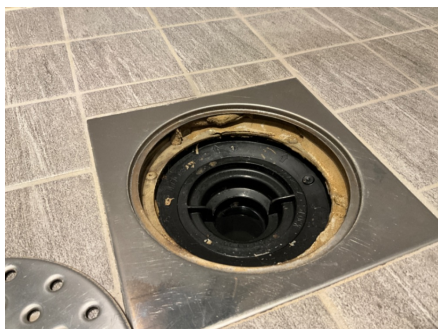
## 1. ETASJE > BAD (3,1 M<sup>2</sup>)

Sanitærutstyr og innredning er visuelt kontrollert uten å avdekke avvik utover normal bruksslitasje.

Synlig drensspalte under vegghengt toalett for synliggjøring av evt. lekkasjer fra denne.

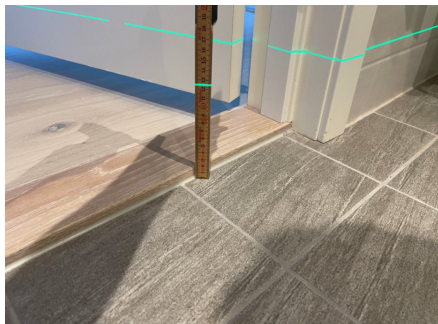
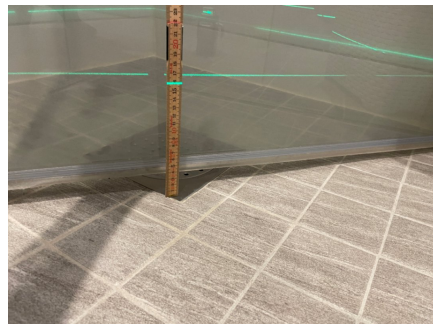
## 2. ETASJE > BAD (5,2 M<sup>2</sup>)

Det ble gjort visuell kontroll av overflater samt kontroll av bom (hulrom under fliser). Fallforhold ble kontrollert med høydelaser og enkel dusjtest. Fallforhold vurderes som tilfredsstillende.

Bilder av membranutførelse eller øvrig dokumentasjon er ikke mottatt/kontrollert.

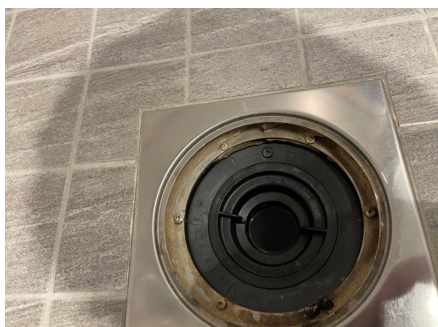
## 2. ETASJE > BAD (5,2 M<sup>2</sup>)

### TG 2 Sanitærutstyr og innredning

Sanitærutstyr og innredning er visuelt kontrollert. Se kommentarer under avvik.

- Det er påvist andre avvik:
- Det vegghegte toalettet har en innebygd sistern uten drepsåpning eller spalte nederst. Dette betyr at hvis det oppstår lekkasje inne i sisternen, kan vann samle seg bak veggen og føre til skjulte skader som ikke oppdages umiddelbart. Noen moderne sisterner har en innebygd lekkasjesikring, som en vanntett pose (ofte kalt "sealing bag"), som holder lekkasjevannet inne. Hvis sisternen ikke har en slik løsning, kan lekkasjer være vanskeligere å oppdage i tide.

- Andre tiltak:
- Det anbefales å sikre at lekkasjevann kan oppdages og håndteres på en forsvarlig måte ved å enten etablere en drepsåpning eller spalte nederst på sisternen, eller innhente dokumentasjon fra produsenten som bekrefter at sisternen har en godkjent lekkasjesikringsløsning, som en integrert vanntett pose ("sealing bag") eller tilsvarende.

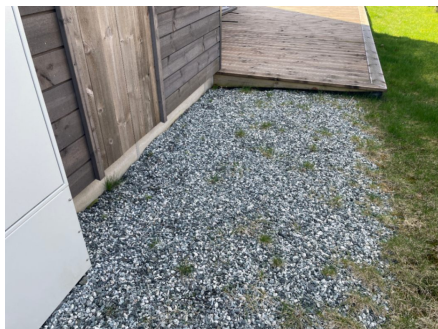
- Det er påvist andre avvik:
- Begrenset terrengfall vekk fra bygning (vurdering gjelder i avbildet området).

- Andre tiltak:
- Det bør etableres terrengfall vekk fra bygning. Anbefalt 1:50 fall på 3 meter.
