Tilstandsrapport

Selveierleilighet

Kjølberggaten 54, 1654 SELLEBAKK

Befaringsdato: 14.02.2025

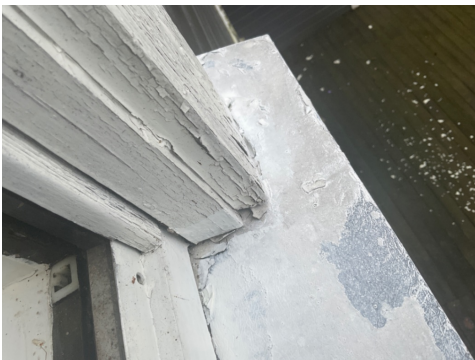
! TG 2 Vinduer

Vinduer med rammer og karmene i tre med isolerglass fra i tre fra 1976, 2006 og 2023.

- Karmene i vinduer er slitte og det er sprekker i treverket.

Gjelder de eldste vinduer.

- Det må foretas lokal utbedring.
- Det må påregnes noe vedlikehold og at enkelte vinduer må skiftes ut.

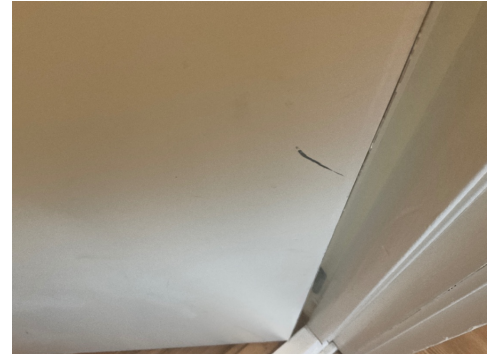
! TG 2 Dører

Ytterdør i tre med ukjent alder.

- Det er påvist andre avvik:
- Enkelte sår/riper på dørbblad.

- Det må foretas tiltak for å lukke avviket.

Lokal utbedring.

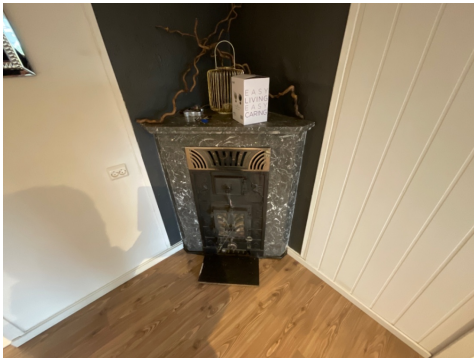
! TG 3 Pipe og ildsted

Vedovn i stue.

- Det foreligger fyringsforbud på pipe fra brann/feiertilsyn.

- Pipe kan ikke brukes før den er utbedret forskriftsmessig.

Kostnadsestimat er satt til «Ingen umiddelbar kostnad» da det er ukjent omfang. Ytterligere undersøkelser må påregnes.

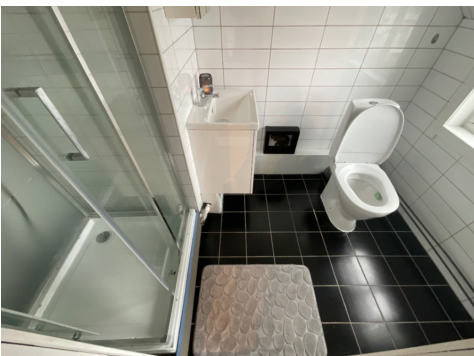
! TG 3 Generell

Bad med ukjent alder. Rommet har innredning med nedfelt servant, gulvfestet toalett og dusjkabinett.

- Våtrommet må oppgraderes for å tåle normal bruk etter dagens krav.

Rommet fungerer med dagens tilstand og er i bruk. Dagens forskrift gir rommet tilstandsgrad 3 opp mot alder på vanntett sjikt. Takstmannen er videre usikker på om rommet er utført av fagfolk basert på observasjoner.

Det benyttes dog dusjkabinett som gjør at rommet får svært liten vannbelastning med dagens bruk.

Det understrekes at rommet fungerer med dagens bruk ved bruk av dusjkabinett.

Dersom våtrommet skal tilfredsstillе dagens forskrift må det totalrenoveres. Alle forhold med tettesjikt, våtsone, sluk m.m. må dokumenteres.

Kostnadsestimat: 100 000 - 300 000

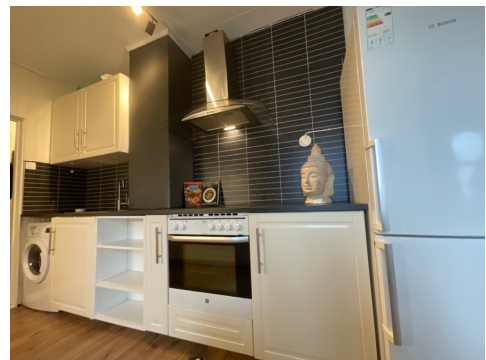
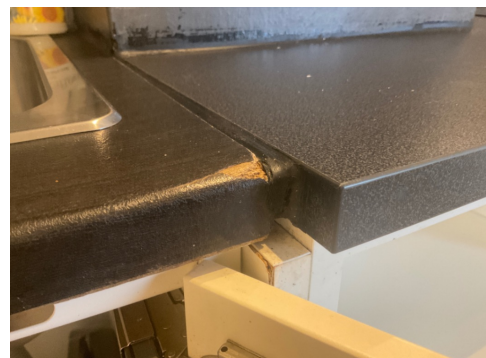
! TG 2 Overflater og innredning

Kjøkkeninnredning med ukjent alder.

- Det er påvist at overflater har noe skader.

- Det må foretas lokal utbedring.

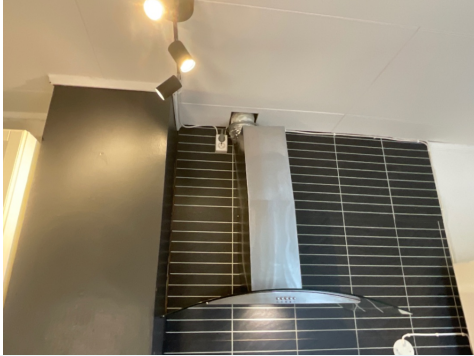
! TG 2 Avtrekk

Det er kjøkkenventilator med avtrekk ut.

Noe ufagmessig montering av ventilator.

- Det må foretas tiltak for å lukke avviket.

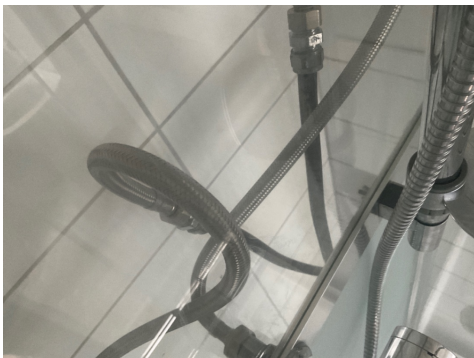
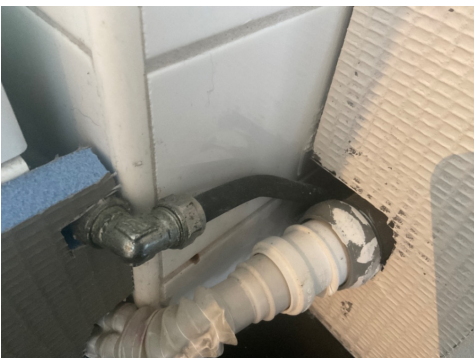
! TG 2 Vannledninger

Vannrør av kobber og flexislange.

- Mer enn halvparten av forventet brukstid er passert på innvendige vannledninger.

- Det er ikke behov for utbedringstiltak siden anlegget fungerer i dag, men ut ifra alder kan skader plutselig oppstå på eldre anlegg.
- I forbindelse med oppgradering av våtrom vil det være naturlig med utskiftning av rør.
